SJÖFARTSINSPEKTIONEN

## Sjöfartsverkets rapportserie B 2006-8

## **Svenska roropassagerarfartyget FINNSAILOR - SBHY - i kollision med maltesiska bulkfartyget GENERAL GROT-ROWECKI - 9HZU6 - 13 november, 2005**

Datum: 2006-03-20

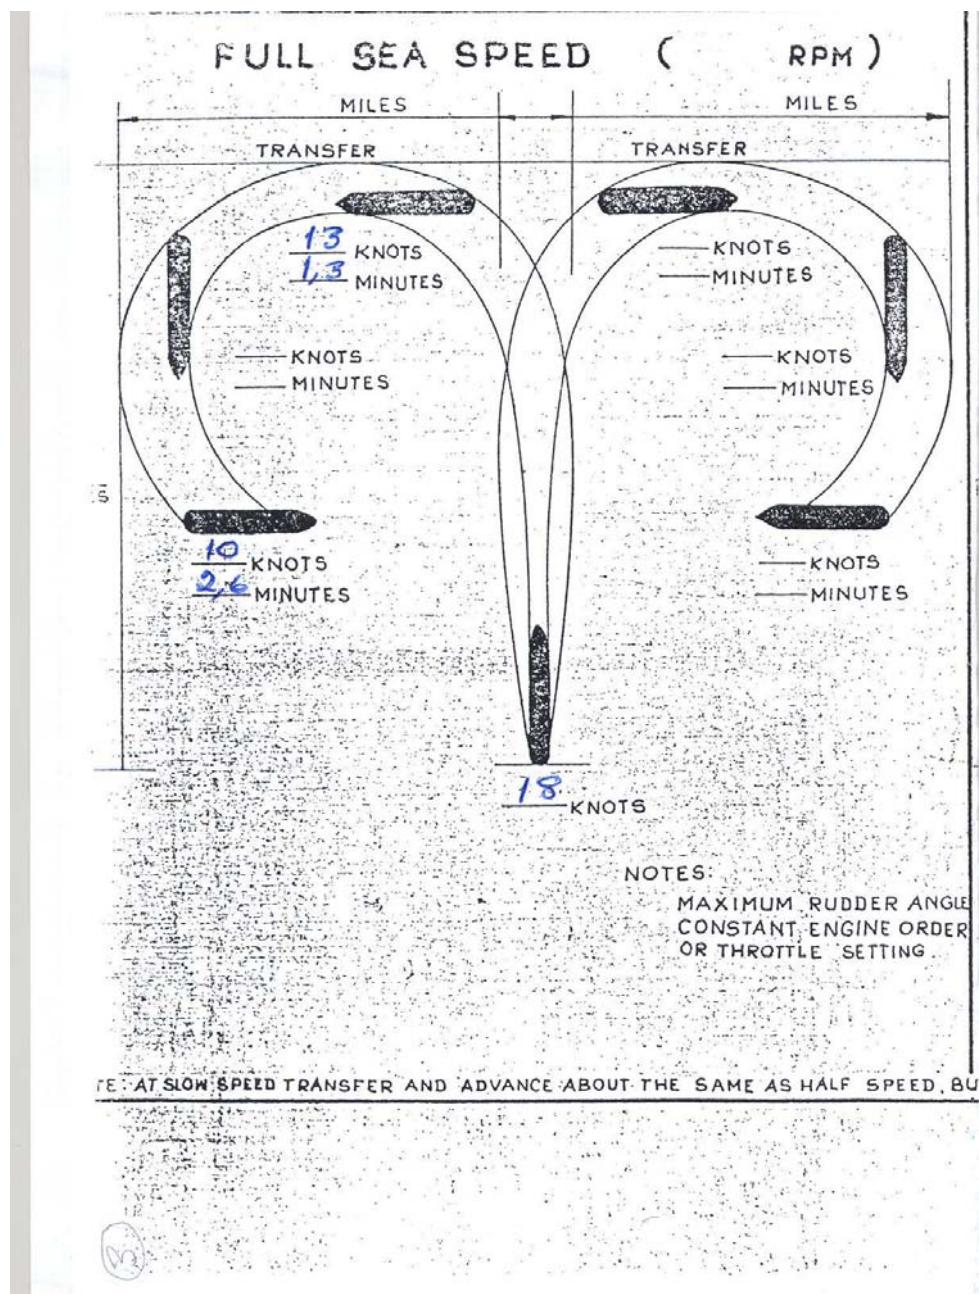
Förflyttningen i sidled vid en gir varvet runt är 0,367 M (nautisk mil = 1852 meter). Fartminskningen vid en 90° kursändring är cirka 5 knop.

Från den ursprungliga kursen trycks aktern ut åt styrbord cirka 50 meter vid en babordsgir.

Bild: Finnsailors girkurva
