**SJÖFARTSINSPEKTIONEN**

## Sjöfartsverkets rapportserie B 2007-1

## **Bulkfartyget SAGA SPRAY - VRWW5 - dödsfall 16 november, 2006**

Datum: 2007-01-10

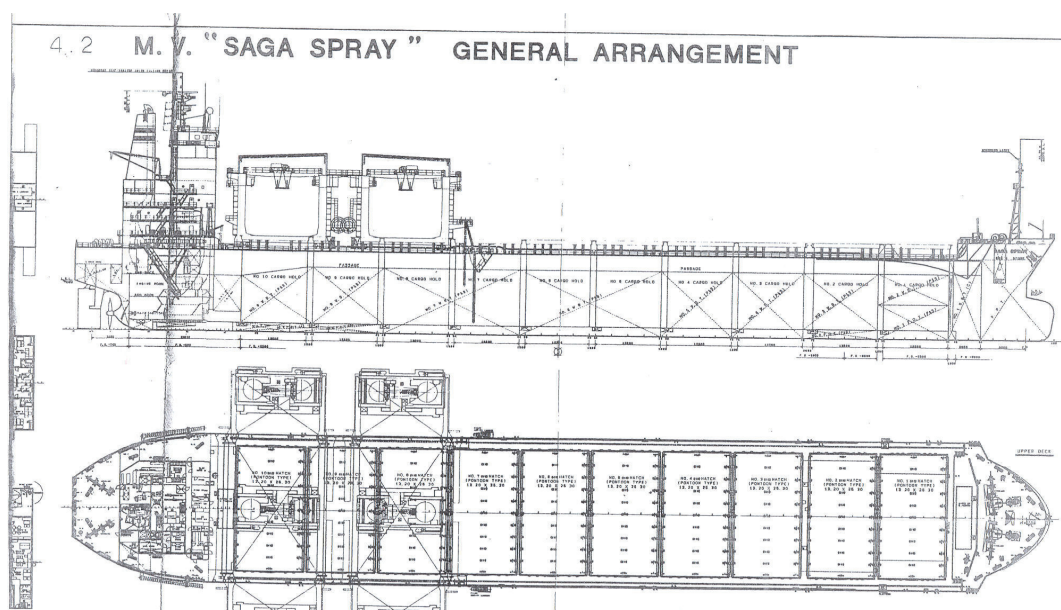
Det fanns två möjligheter att, från väderdäck (se skiss), ta sig ner i ett lastrum via fasta anordningar. I rummets akterkant fanns en lodrät lejdare infälld i en recess i lastrumsskottet. Denna bestod av insvetsade stålsteg.

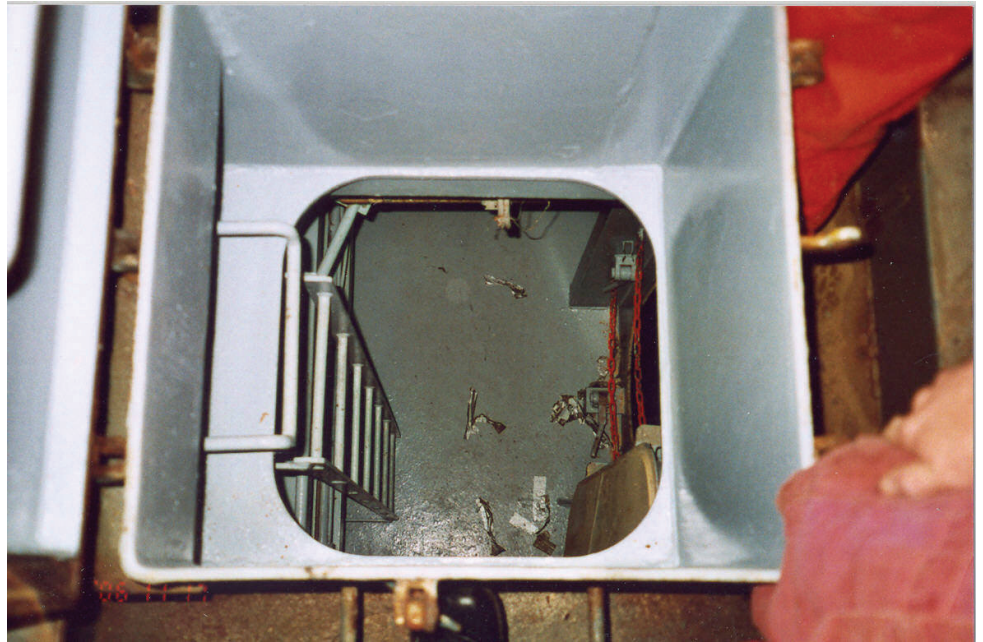
Nedanför luckan fanns en cirka 2 meter hög lodrät lejare som slutade vid en plattform (avsats) där det fanns en dörr ut till lastrummet. Dörren var upphängd så att den öppnades in i trunken.

Från första plattformen fortsatte en brant trappa som också slutade vid en plattform med en motsvarande dörr ut till lastrummet. Därefter vidtog ytterligare en brant trappa som slutade på tanktaket med en dörr som ledde in till lastrummets botten och som också öppnades in i trunken (se skiss sidan 7).
