**SJÖFARTSINSPEKTIONEN**

**Sjöfartsverkets rapportserie B  
2007-3**

Fiskefartyget GG 570 MARINA AV HÖNÖ - SFCH -  
grundstötning och förlisning den 9 december 2006

Datum: 2007-01-25

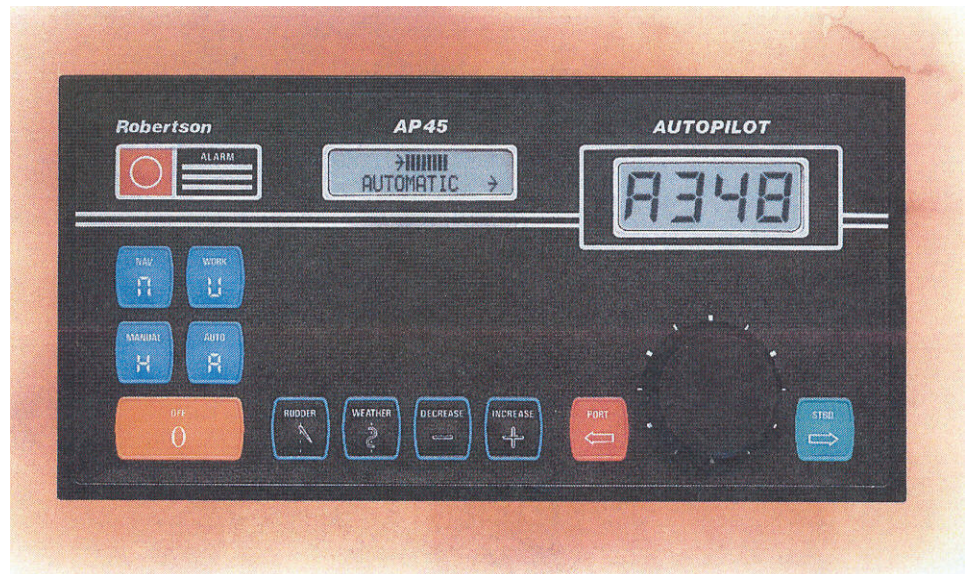
## 2.2 Automatstyrningen

Automatstyrningen var tillverkad av Simrad Robertson AS i Norge och var av typ Robertson AP45.

Den aktiverades genom en enkel knapptryckning då anläggningen var driftsatt. En digital ruta visade om automatstyrningen var i funktion och visade också den order anläggningen mottagit. En annan digital ruta visade aktuell kurs.

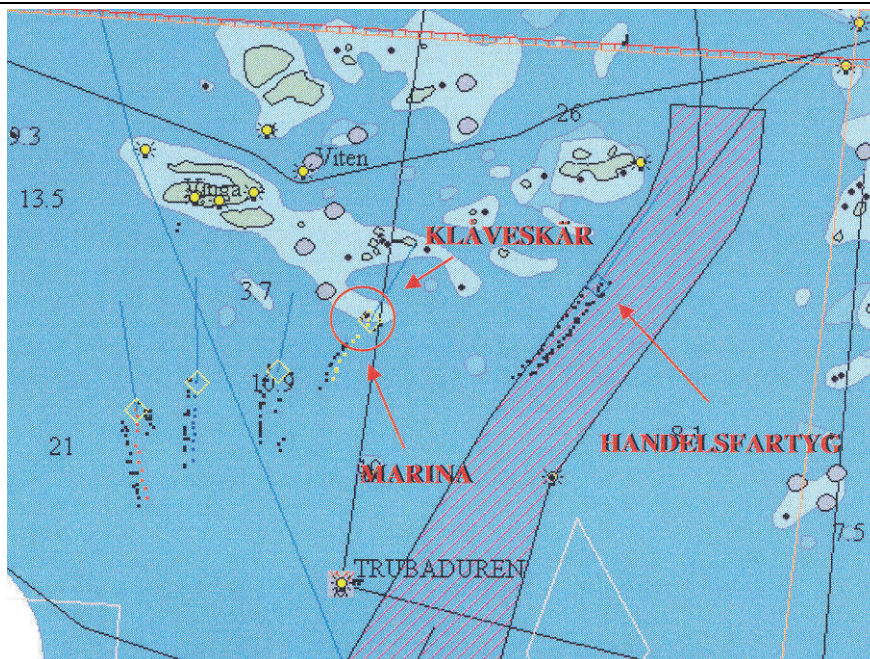
Marina av Hönö styrde cirka 23° med 9 knops fart rakt mot Klåveskär med akterlig vind, ström och sjö. Innan undangir hade hunnit utföras grundstötte hon klockan 01.18 på position N 57° 37',24 E 011° 38',15. Kursen i grundstötningsögonblicket var cirka 35° men fartyget blev stående på grundet med ostlig stävriktning.
