**SJÖFARTSINSPEKTIONEN**

**Sjöfartsverkets rapportserie B  
2007-9**

## **Bogserbåten BOHUS - SELR – maskinhaveri, grundstötning samt förlisning 16 mars, 2007**

Datum: 2007-05-02

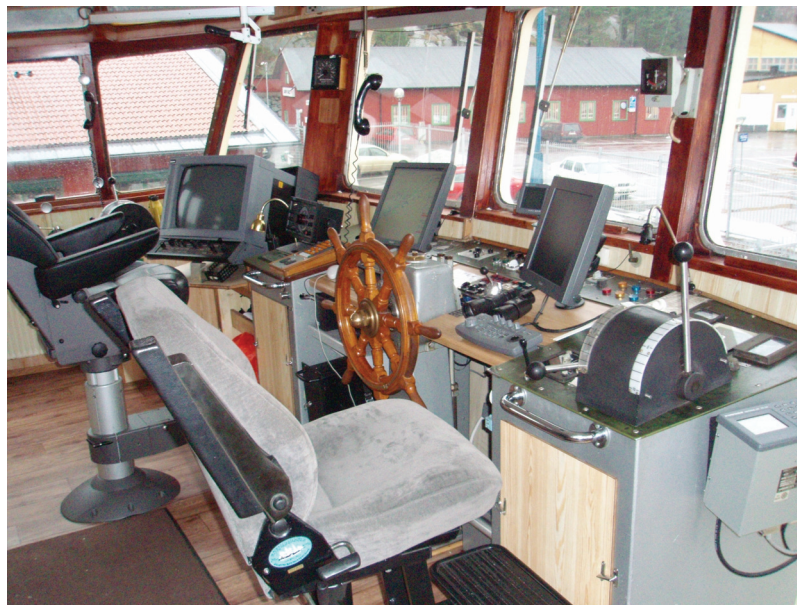
I styrhyttens akterkant fanns sjökortsbordet, telefoner och en panel för maskinlarmen.

Detta var den för händelsen viktigaste bryggutrustningen som i alla delar fungerade tillfredsställande. Även annan utrustning på bryggan fungerade utan anmärkning.

*Bild: Bryggan*
