SJÖFARTSINSPEKTIONEN

**Sjöfartsverkets rapportserie B
2008-2**

Roropassagerarfartyget STENA JUTLANDICA,
IMO-nr 9125944 - SEAN - personskada
13 december 2007

Datum: 2008-02-06

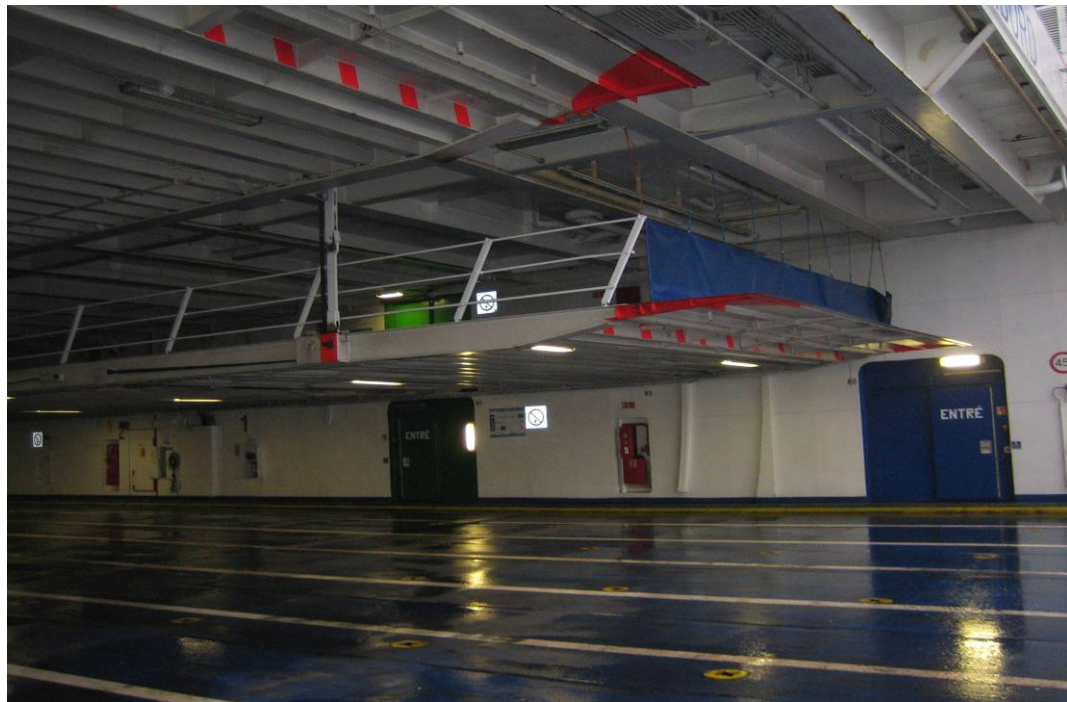
Bild 5. De aktra hängdäckens aktra ände som firas ner till däck 5

På de två förliga och två aktra hängdäcken kunde förliga respektive aktra ändarna firas ner till däck 5. Detta för att bilarna skulle kunna köra från däck 5, som var ombord- och ilandkörningsdäcket, upp på däck 6-nivån och vice versa (se bild 5).
