SJÖFARTSINSPEKTIONEN

**Sjöfartsverkets rapportserie B
2008-3**

Fiskefartyget VY 29 ZANDY - SFB-7582 - kantrat
och sjunkit 7 januari 2008

Datum: 2008-03-11

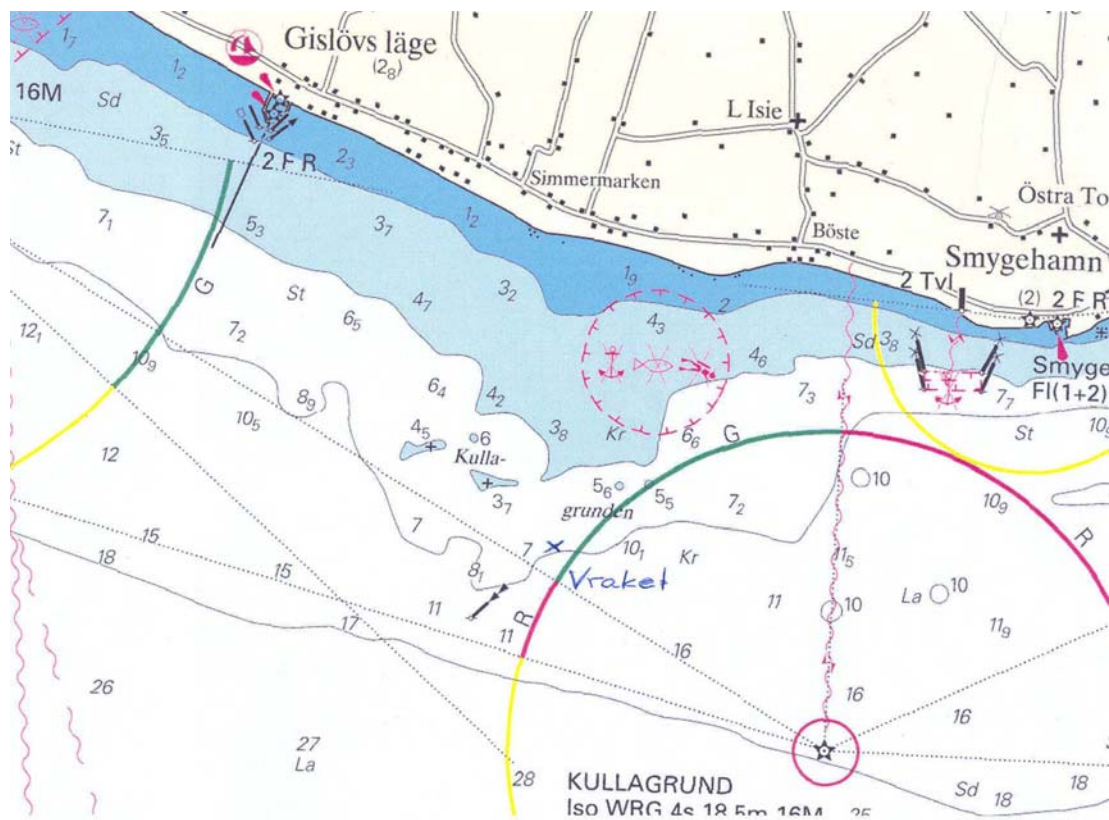
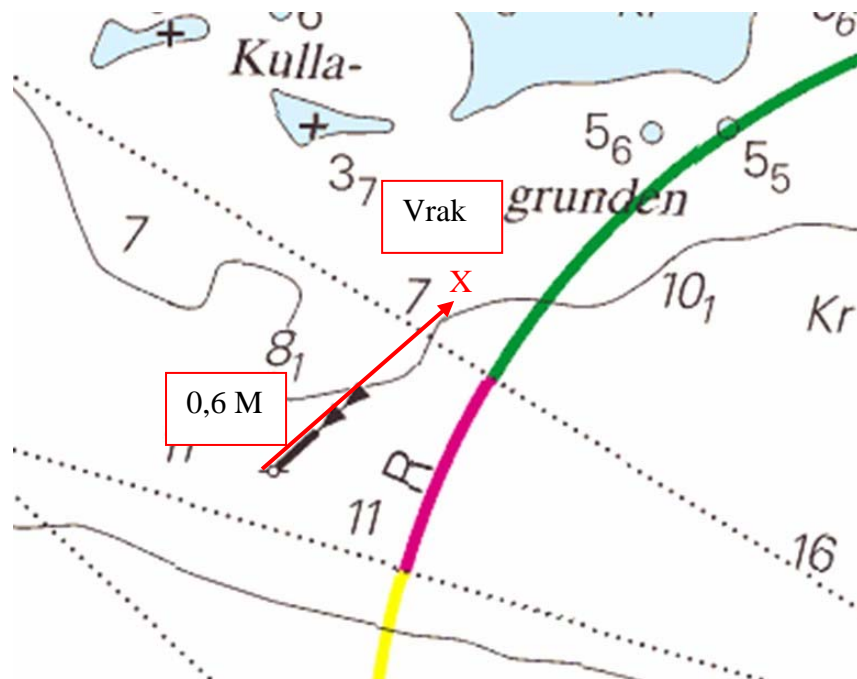
Styrhytten har i senare dåligt väder brutits loss från vraket och flutit iland liksom annan lös utrustning. Även en del bingebäddor har hittats hela på stranden.

Zandy sjönk och bröts sönder av brytande sjö.
