Bogserbåten KARL-ERIK, IMO nr 7388657 - SJFD  
- personskada den 21 mars 2008

## **Bogserbåten KARL-ERIK, IMO-nr 7388657 - SJFD - personskada den 21 mars 2008**

Datum: 2008-12-09

Vår beteckning: 080201-08-20686

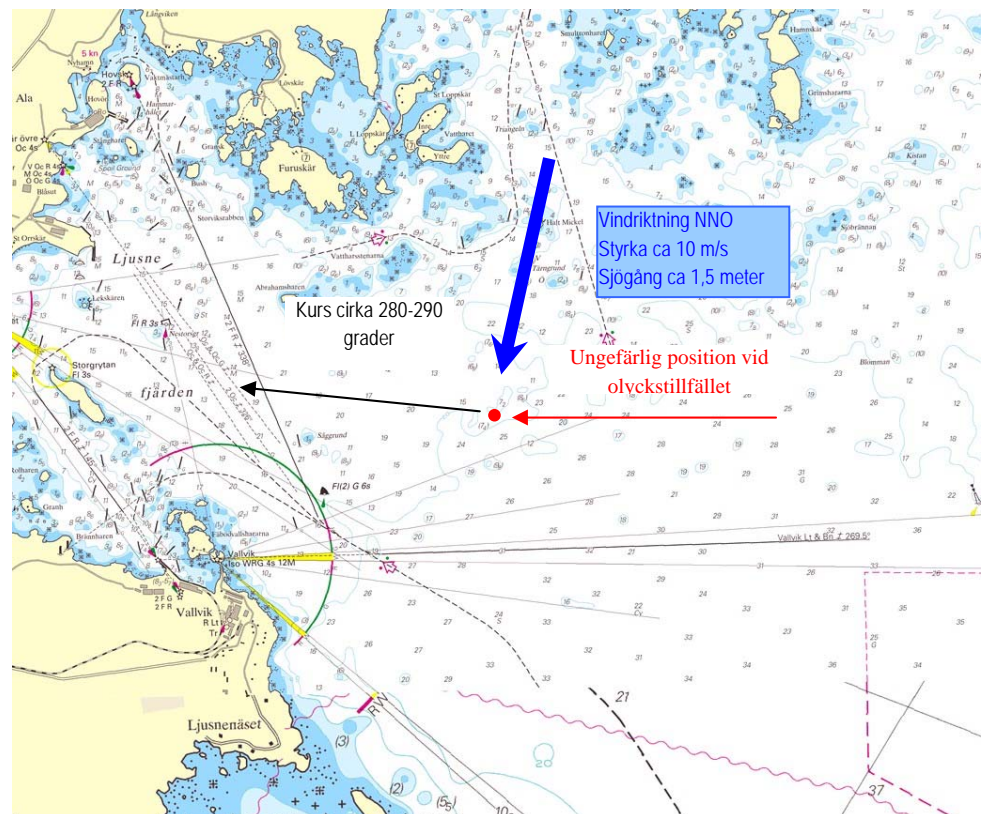
På fredagen den 21 mars 2008 skulle lots embarkera Karl-Erik, som var på resa från Wismar i Tyskland till Vallvik, Sverige. Karl-Erik var vid tillfället kopplad som puffande till pråmen Oxelösund. Embarkeringen skulle ske cirka 3 M (nautisk mil = 1 852 meter) öster om Vallvik men på grund av den relativt höga sjön bestämdes det att embarkering skulle ske närmare Vallvik där det var mer lä och mindre sjö, ungefärlig position N 61° 12' E 017° 13'.

Vid embarkeringen körde lotsbåten, Pilot 30, mot bogserbåtens avbärrarlist på babord sida i lä av bogserbåt och pråm. Pilot 30:s avfendring kom att hamna under bogserbåtens list. Efter att ha provat att borda från bordningsplattformen valde lotsen i stället att borda från lotsbåtens däck med avsikt att svinga sig över relingen på bogserbåten, som hockeyspelare gör när de tar sig över sargen till en rink, dvs. högerbenet skulle föras över relingen i avsikt att sättas ner direkt på bogserbåtens däck innanför brädgången. Därmed undvek lotsen det stora avståndet, ca 1 m, mellan bordningsplattformen och bogserbåtens reling. Dessutom undvek lotsen också att stiga direkt på bogserbåtens reling och riskera att halka på den is som fanns där. Även lotsbåtens däck var något halt.

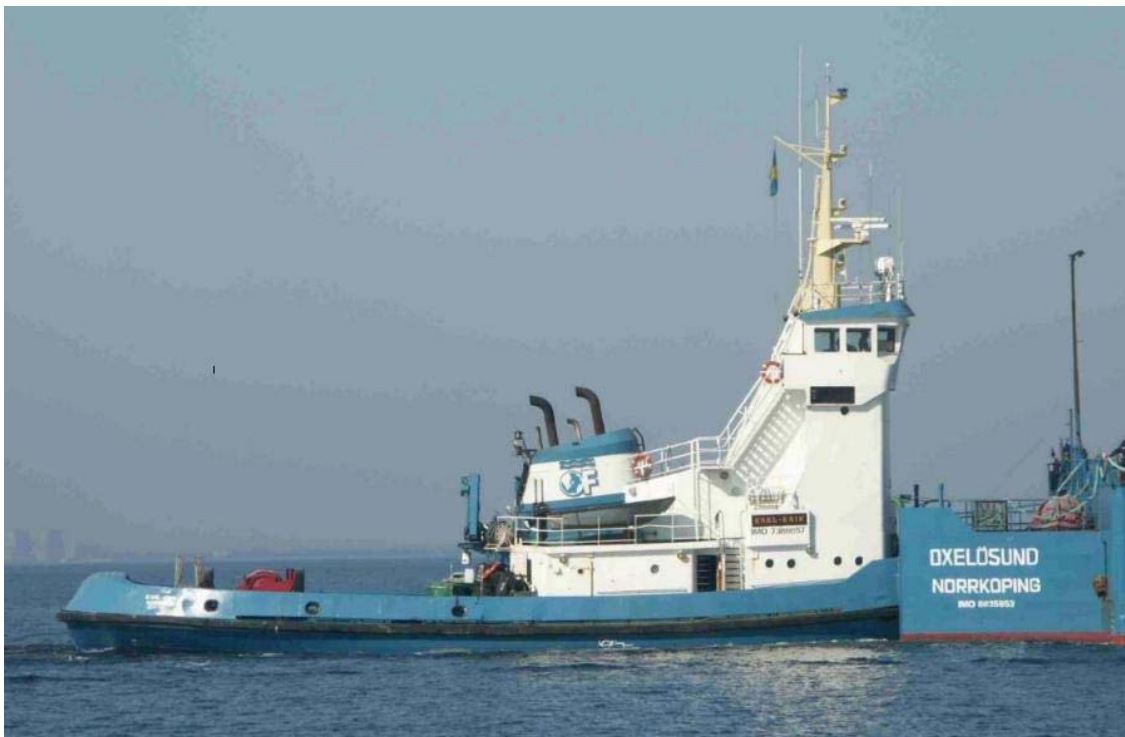
Bilder: Karl-Erik, puffande pråmen Oxelösund (Igris)  
Tjänstebåt 30 och Karl-Erik (Sjöfartsverket)
