**Sjöfartsverkets rapportserie B  
2008-9**

Passagerarfartyget JOSEPHINE AF INGARÖ - SHCF  
- grundstötning den 22 maj 2008

Datum: 2008-08-18

Vår beteckning: 080201-08-21146

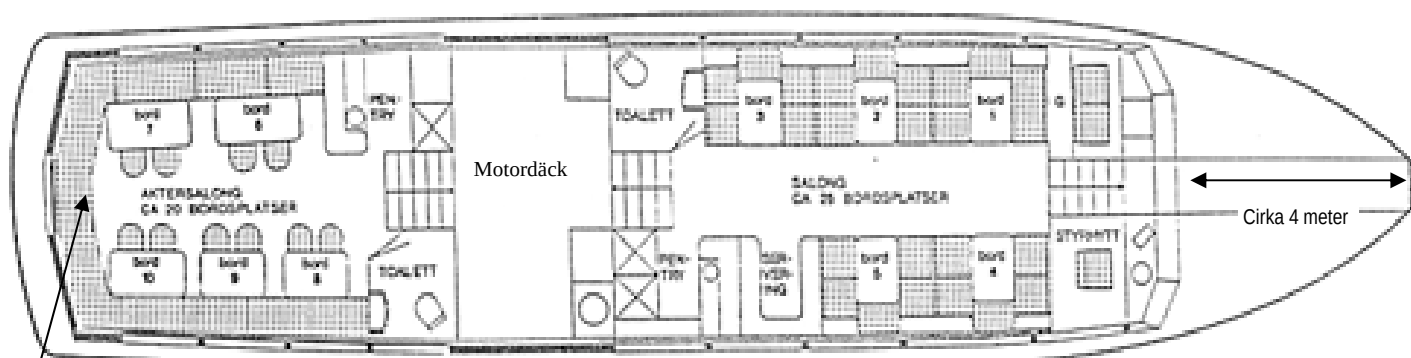
Passagerarutrymme

Halvskottet som även fungerade som sittplats

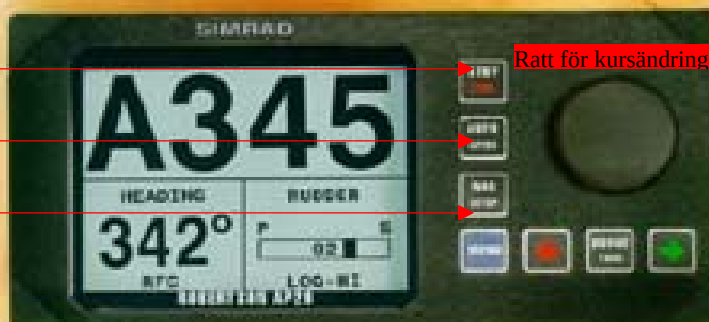
### *Simrad Robertson AP-20*

Automatstyrningen var tillverkad av Simrad Robertson AS i Norge och var av typ Robertson AP-20. Den fick sin kompassignal från Simrad Robertson RFC35R Fluxgate kompass.

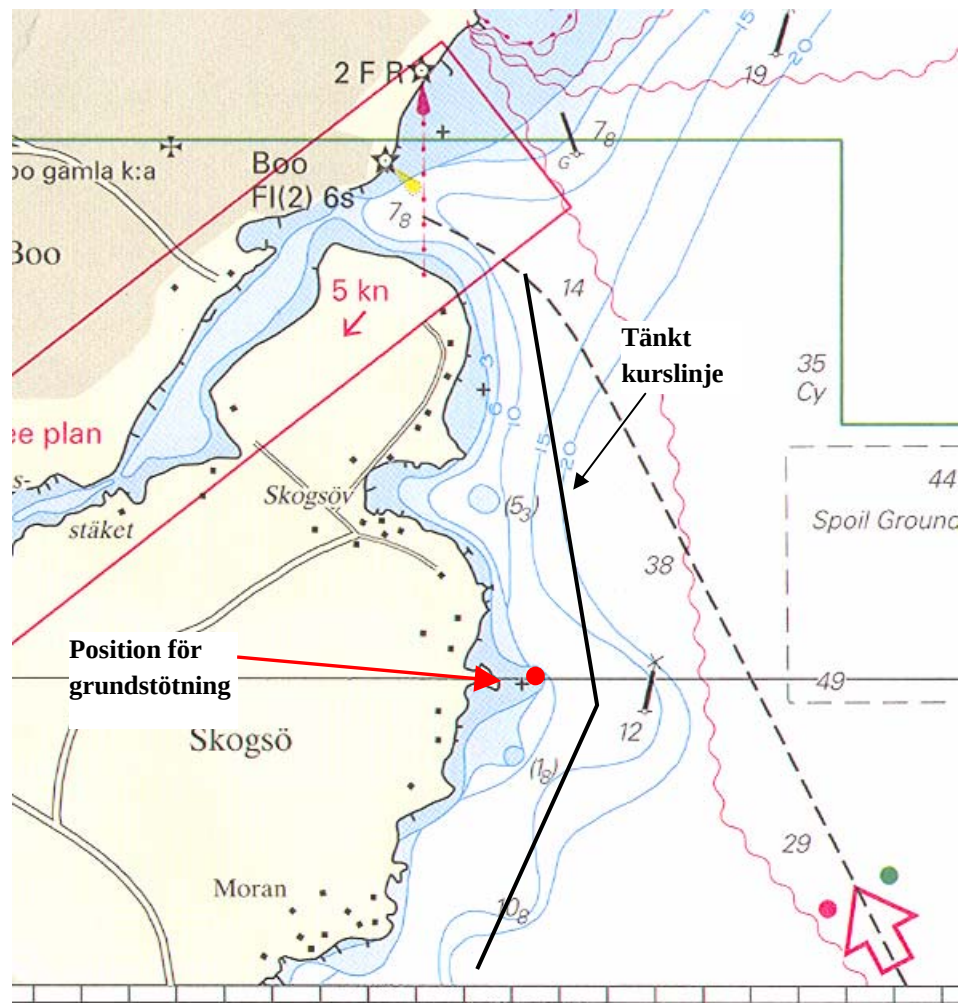
Kursen efter giren var cirka 170°. Befälhavaren siktade in sig för att passera en gul prick som han skulle ha på babords sida med ett passage avstånd på cirka 90 meter.

Av okänd anledning girade fartyget styrbord till kurs 195° under tiden då befälhavaren talade till passagerarna. Fartyget girade styrbord cirka 1 minut innan den planerade kursändringen och gick på grund på position N 59° 17', 99 E 018° 18', 15.
