**Torrlastfartyget CRANZ –
V2AQ9 – grundstötning
den 11 januari 2009**

Torrlastfartyget CRANZ - IMO nr 7702126 - V2AQ9 - grundstötning 11 januari 2009

Datum: 2009-04-06

Vår beteckning: 060503 TSS 2009-1080
Utredningsenheten Sten Anderson, 011-19 12 69
sten.anderson@transportstyrelsen.se

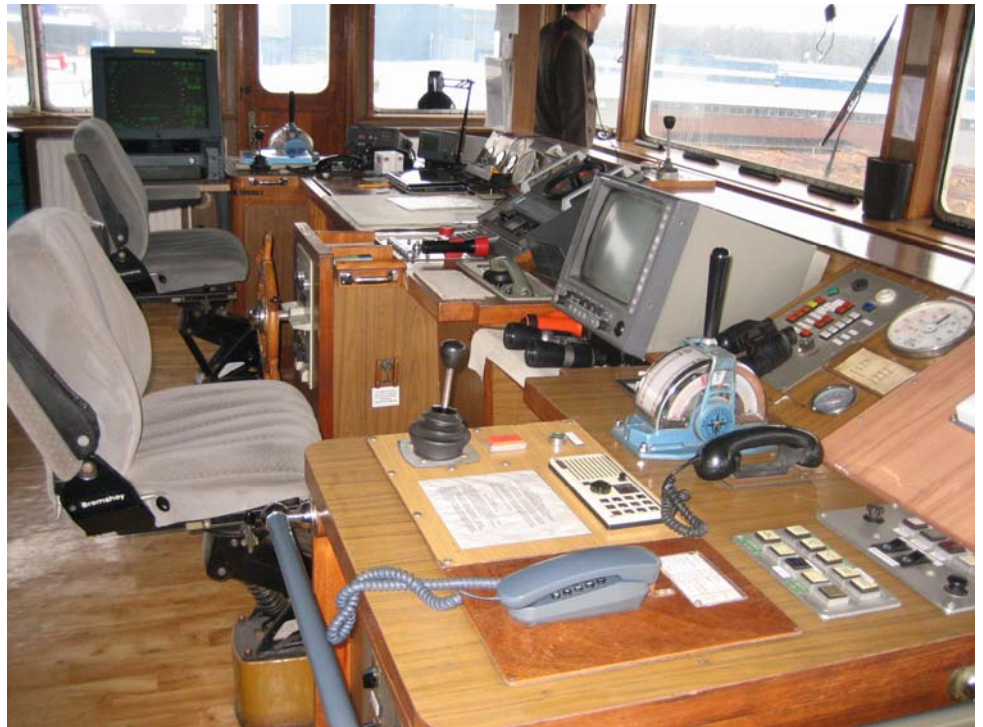
Bild 3 Navigatörens plats längst bort

Bryggan var av konventionellt utförande, med konventionell utrustning och med en liten öppen bryggvinge på vardera sidan. Det fanns ingen manöverutrustning på någon av bryggvingarna.

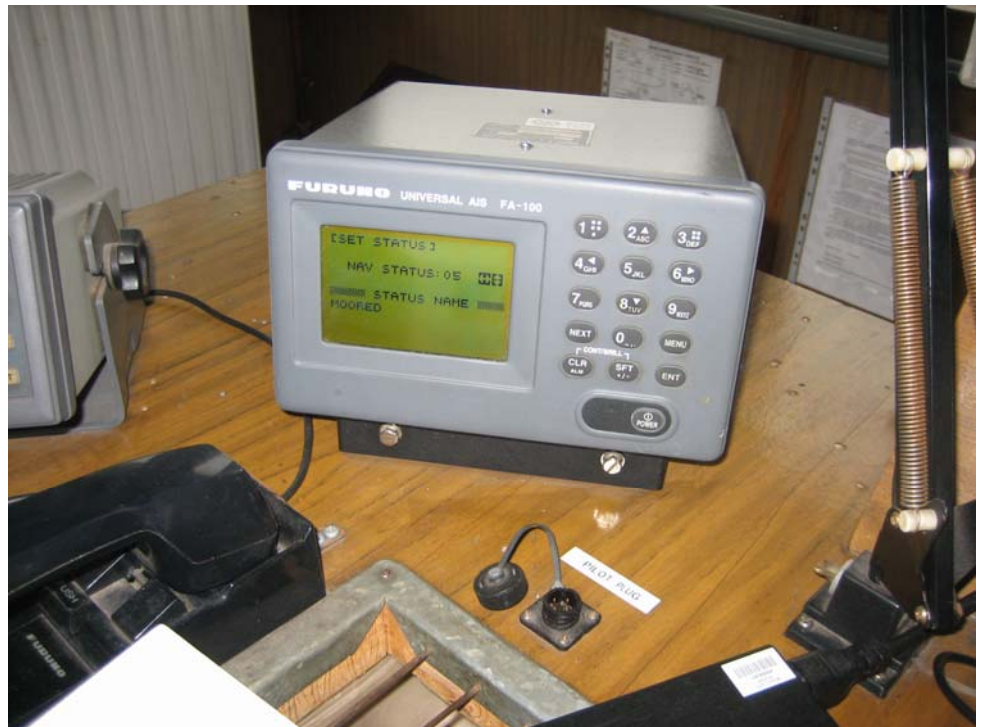
Bild 4 AIS

AIS:ens uppgifter presenterades inte på skärm utan endast digitalt (se bild 4). Fartyget var inte utrustat med elektroniskt sjökort.

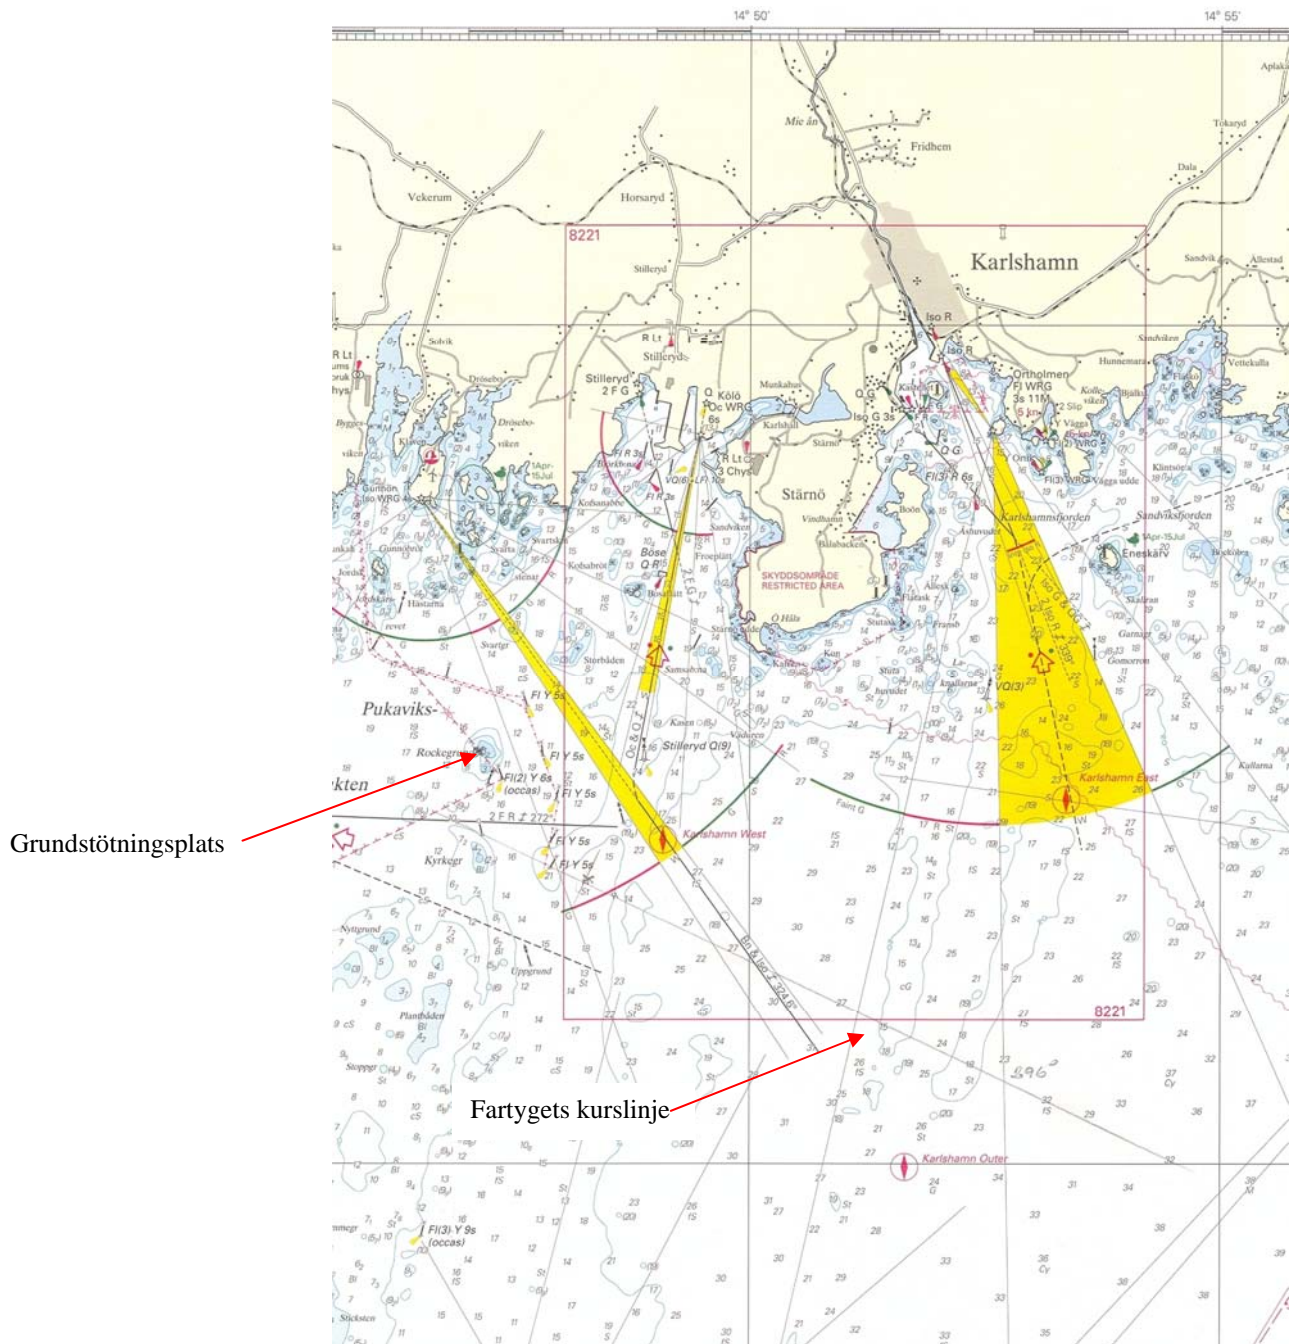
Bild 5 Inseglingen till Stillerydshamnen

Från sjön navigerade man in i fyren Gunnöns vita sektor (Iso WRG 4 s) på kurs 325° fram till Stillerydsbojen (Q (9) 15s). Där ändrades kursen till 010° mot ensfyarna Kölö övre (Q 13M) och Kölö nedre (Occ WRG 6s 13M). Kölö nedre var också försedd med en vit sektor. Enslinjen följdes tills man var inne i hamnen.

Då fartyget var tvärs angöringsbojen skulle giren in mot hamnen ha skett. Bojen passerades på styrbords sida på 0,8 M avstånd vilket får anses som onormalt och ovanligt stort. Cranz fortsatte sedan med oförändrad kurs och fart och utan att gira och 0,6 M längre fram var lyspricken vid Rockgrund tvärs om styrbord på 0,35 M.

Också detta avstånd får anses som för stort eftersom det medförde att en lysprick samt en prick, som utmärkte ett grundområde om babord, var en hårsån från att köras över. Inte heller där skedde någon gir utan fartyget fortsatte ytterligare 0,2 M innan den kraftiga styrbordsgiren kom.
