**Rorofartyget FINNEAGLE
IMO-nr 9138006 – SKUH
oljeutsläpp den 29 mars 2009**

Datum: 2009-06-29
Sjöfartsavdelningen
Utredningsenheten

Vår beteckning: 06.05.06 TSS 2009-2334
Utredningsenheten Sten Anderson 011-19 12 69
sten.anderson@transportstyrelsen.se

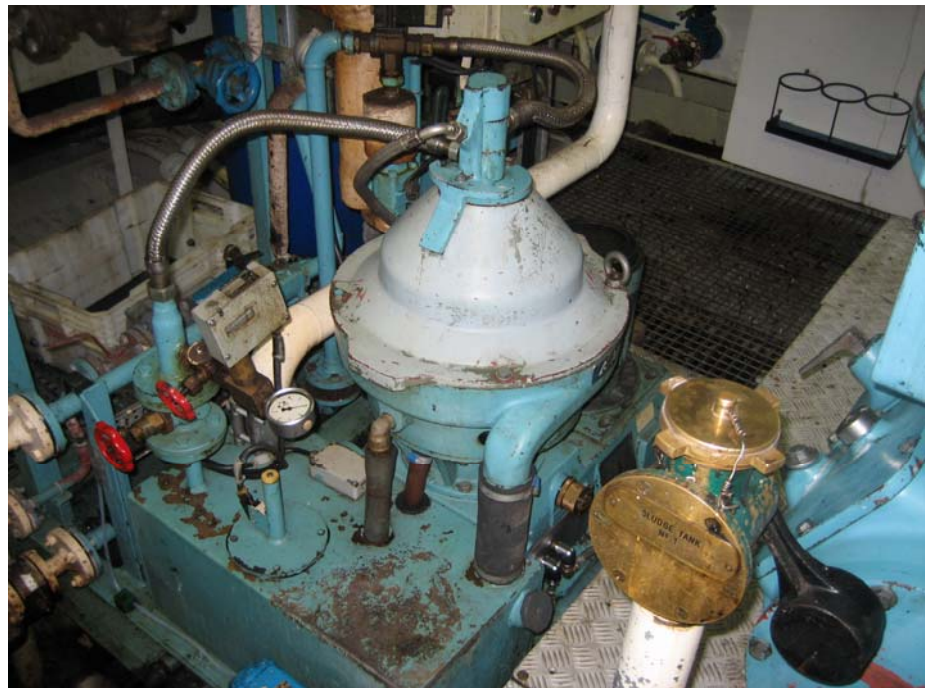
Bild 3 Dieselöljeseparatören

Händelsen började med en transferering av MDO från babords förrådstank nummer 50 (68 m³) via en sugventil på sugledningen samt dieseloljeseparatören (kapacitet 1 m³ per timme) till babords dagtank (25 m³) också den med nummer 50. Då 20 m³ olja fyllts i dagtanken, dvs. då oljan nått en viss nivå, aktiverades ett högnivåalarm.

Då transfereringen var avslutad startades rundseparering av dagtanken via tankens sugventil (se bild 4) till separatorn och vidare till dagtankens tryckventil och till dagtanken. En pneumatisk snabbavstängningsventil (se bild 9) spelade en vital roll liksom pejlpluggen till dagtankens pejlrör på bildäck och en scupper (dränering) vid sidan av pejlpluggen (se bild 5).

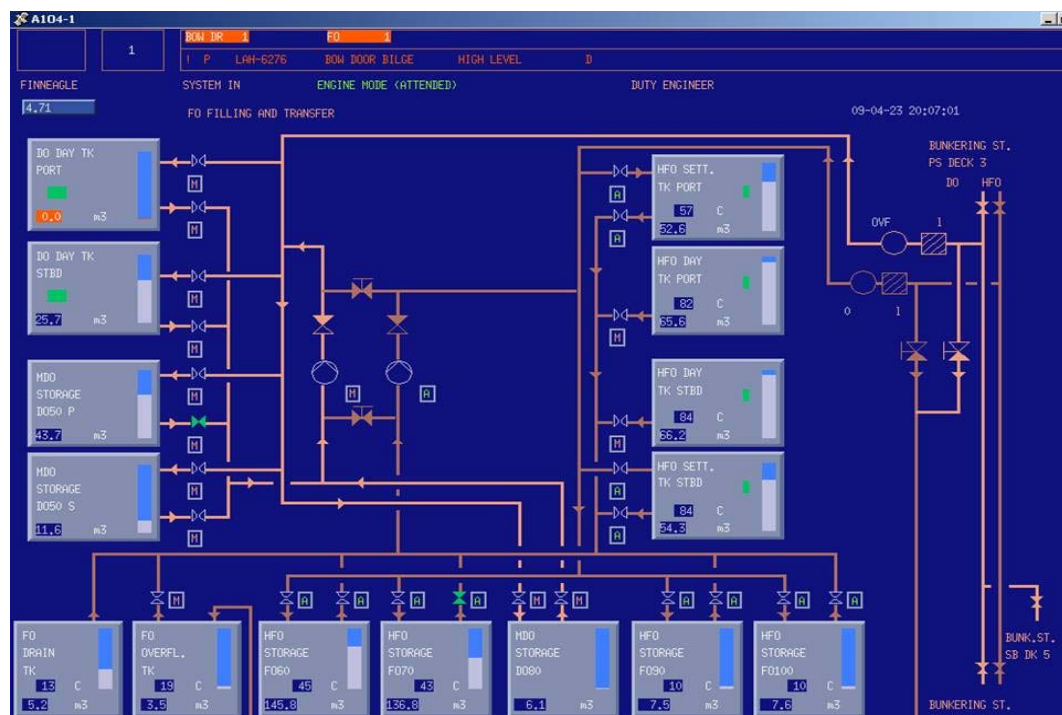
Bild 6 Databild för fyllning och transfer av oljeprodukter.

Manövrering av sug- och tryckventiler skedde via en dator i maskinrummets kontrollrum (se bild 6).
