**Rorofartyget FESTIVO  
IMO-nr 7802067 – SHIX  
personskada den 3 april 2009**

Datum: 2009-11-10  
Sjöfartsavdelningen  
Utredningsenheten

Vår beteckning: 060502 TSS 2009-3101  
Utredningsenheten Richard Blomstrand 011-19 15 43  
[richard.blomstrand@transportstyrelsen.se](mailto:richard.blomstrand@transportstyrelsen.se)

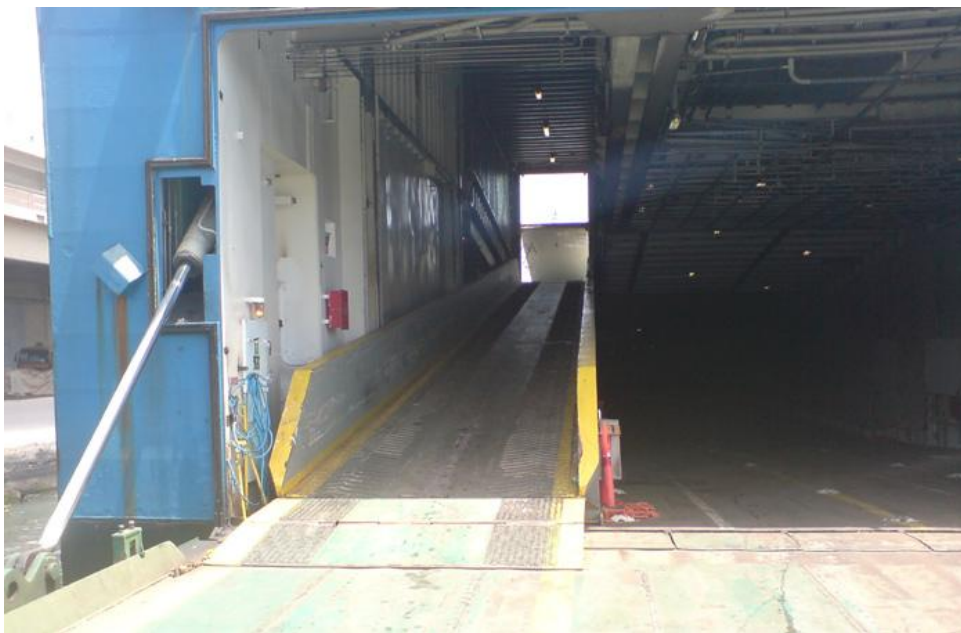
Festivo var ett så kallat akterbygge där besättningens utrymmen och bryggan fanns i däckshuset längst akterut på väderdäck och maskinrummet därunder med lastrummet däremellan. Från ombordkörningsrampen längst akterut fanns en fast ramp upp på väderdäck. Rampen var belägen på babordssidan av fartyget. Denna mynnade i en garageliknande port på väderdäck
