## Kemikalietankfartyget MARIA M - IMO-nr 9301885 - IBSK - grundstötning den 14 juli 2009

2009-11-26

Vår beteckning: 060503-TSS-2009-3752  
Utredningsenheten Richard Blomstrand 011-19 15 43  
[richard.blomstrand@transportstyrelsen.se](mailto:richard.blomstrand@transportstyrelsen.se)  
Sten Anderson 011-19 12 69  
[sten.anderson@transportstyrelsen.se](mailto:sten.anderson@transportstyrelsen.se)

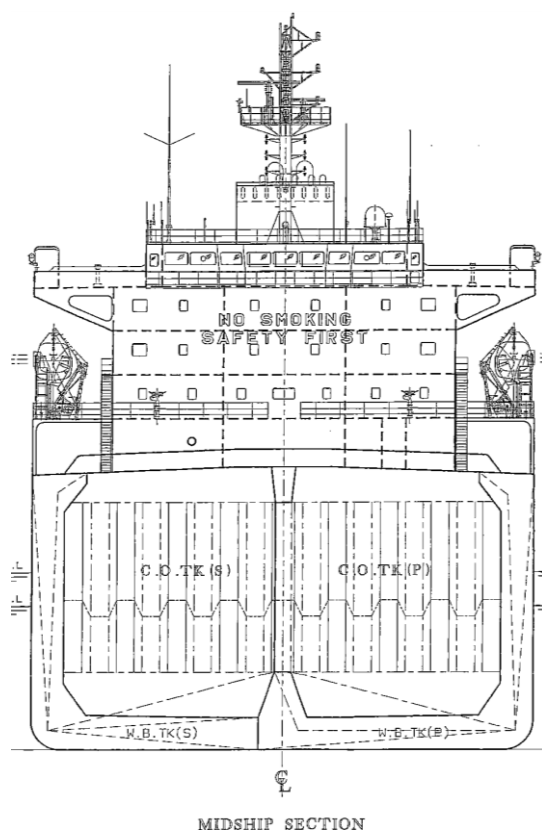
Maria M var ett så kallat dubbelskrovsfartyg vilket innebar att hon hade sex barlasttankar som stäckte sig från centerlinjen ut till slaget och sedan upp till däck, således omslöts samtliga lasttankar av barlasttankar på utsidan och botten (se bild sidan 7). Längst förut fanns förpiken och akter om maskinrummet fanns akterpiken.

Fartyget hade totalt 12 lasttankar som låg i par avskiljda av ett centerskott. Akter om 6:ans lasttankar fanns två sloptankar med en recoverytank mellan dessa i centerlinjen. Akter om sloptankarna fanns 1:ans styrbord och babords bunkertankar samt 2:an styrbords bunkertank för HFO (Heavy Fuel Oil). Bunkertanken till MDO (Marine Diesel Oil) var placerad på babordssidan ovanpå akterpiken.
