**Vägfärjan DUNCKER – SJDZ
rampmanöver den 1 augusti 2009**

2009-11-10

Vår beteckning: TSS 2009-3913
Utredningsenheten Sten Anderson 011-19 12 69
sten.anderson@transportstyrelsen.se

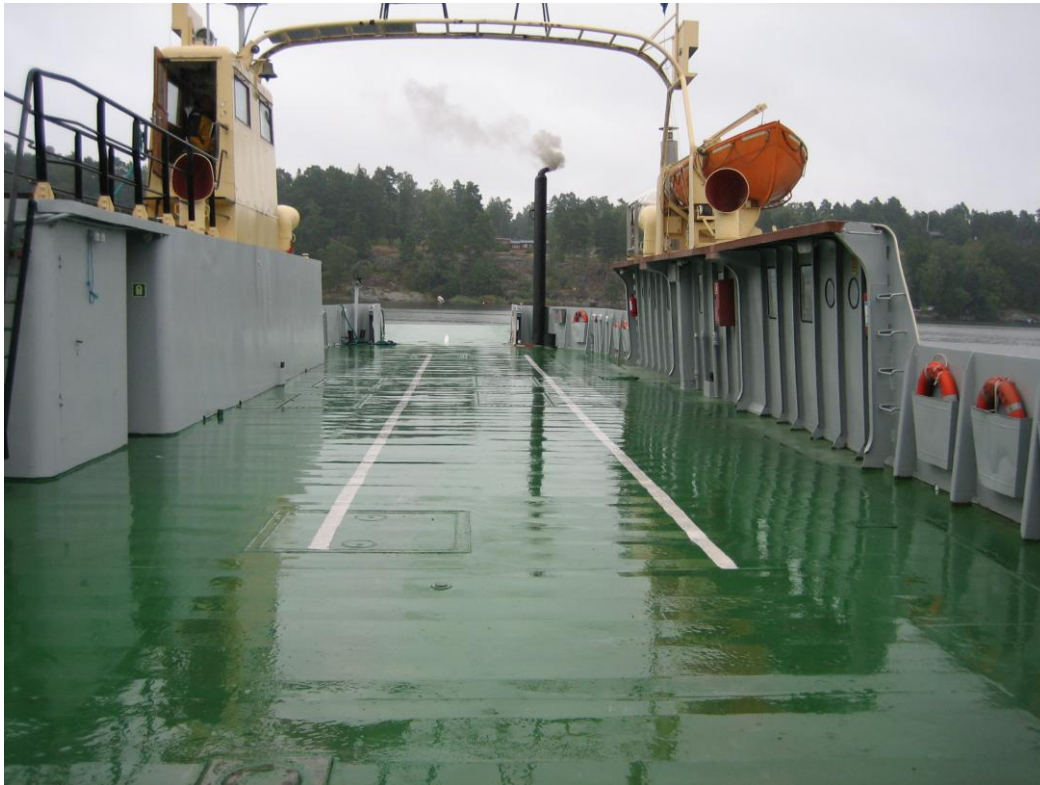
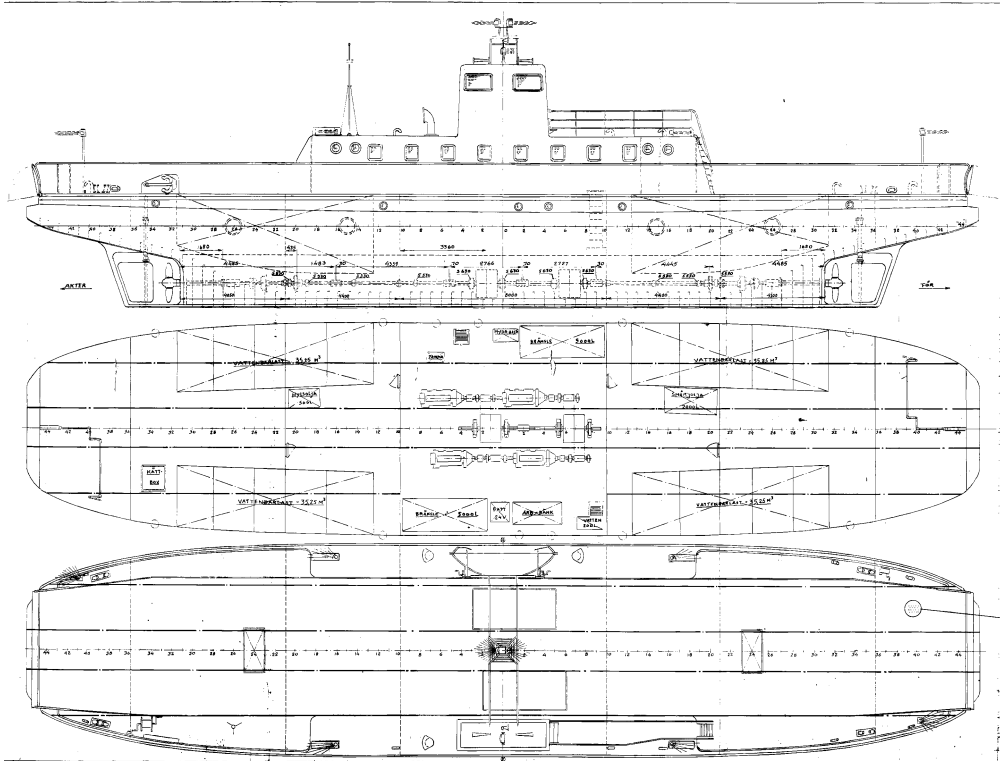
Dunckers bildäck ovan och generalarrangemang nedan

Fartyget var en traditionell vägfärja med en av- och påkörningsramp med längd 4,26 meter och bredd 4,85 meter i varje ända. Ramperna kunde sänkas till cirka 25° under däckets förlängning.

Under förliga och akter delen av bildäck hade skrovet kraftigt fallande bogar vilket gjorde att bärigheten ökade snabbt vid ombordkörning av tunga fordon eller, som i det aktuella fallet, att vatten strömmade in över rampen.
