**Kemikalietankfartyget VINGATANK
IMO-nr 9 237 711 – SJMZ
Övertryck i lasttank den 23 februari 2010**

Datum: 2010-04-10
Sjöfartsavdelningen
Utredningsenheten

Vår beteckning: 060502 TSS 2010-536
Utredningsenheten Sten Anderson 011-19 12 69
sten.anderson@transportstyrelsen.se

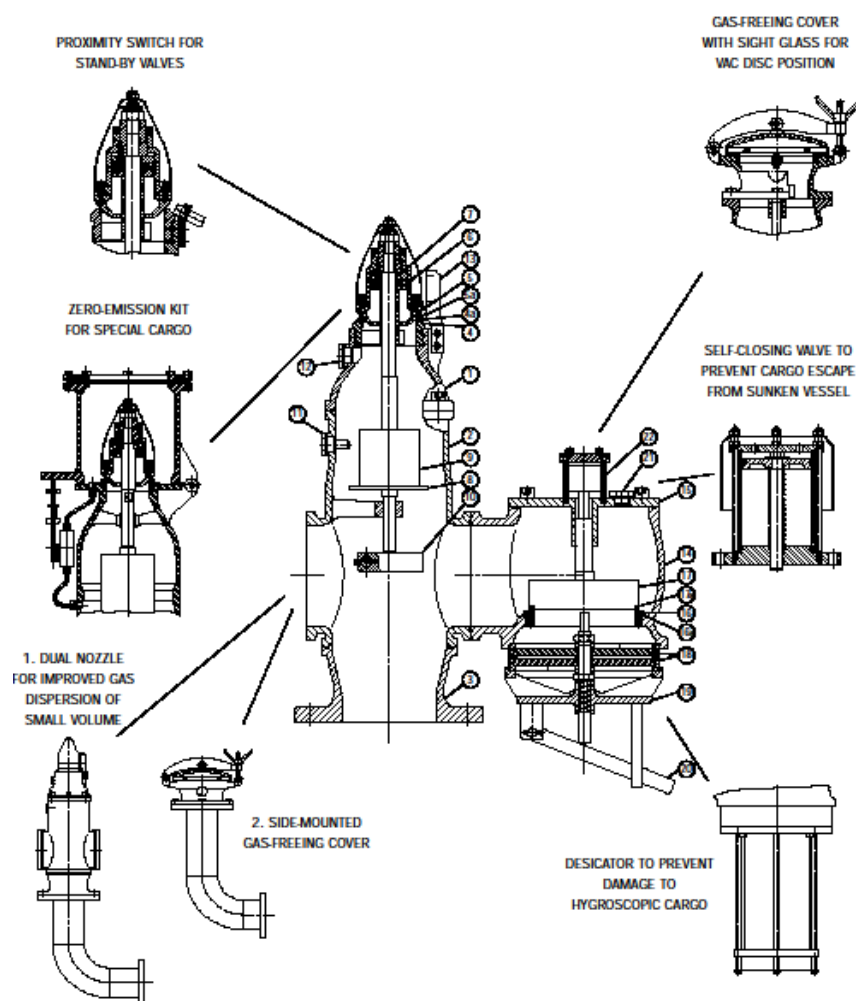
Bild 4 Ritning av P/V-ventil

För Vingatank var P/V-ventilerna dimensionerade att utjämna trycket vid +200 millibar och -35 millibar vid den aktuella typen av laster. Systemet var inställt så att larm skulle komma då värdena överstegs med 10 %, alltså +220 respektive -38 millibar.

För att utjämna undertryck är P/V-ventilen utrustad med en vakuumblocka genom vilken luft sugas in i tanken vid lossning. I insugningskanalen är ett gnistskydd monterat för att hindra gnistor att sugas in i tanken och komma i kontakt med brandfarlig atmosfär.

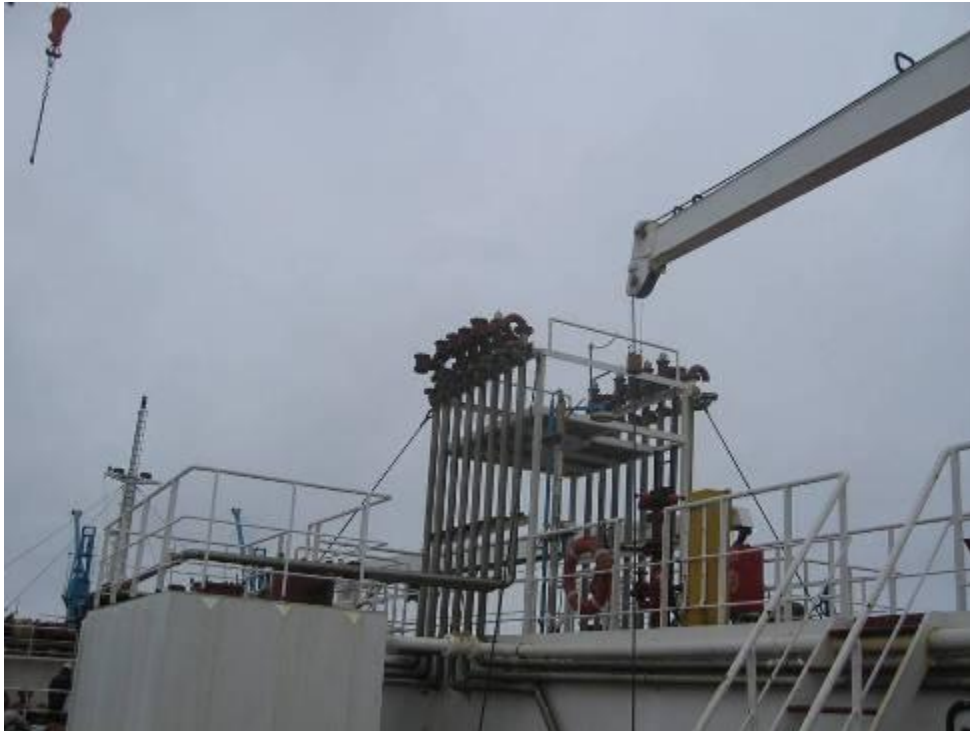
Bild 5 Gastornet

Enligt internationella och nationella bestämmelser ska en P/V-ventil vara placerad minst 4 meter över däck. När den öppnar för övertryck skjuts gasblandningen uppåt och ifrån fartyget. P/V-ventilerna kallas därför ibland höghastighetsventiler ("High Velocity Vents"). Alla P/V-ventiler är samlade vid fartygets manifolder i det så kallade gastornet (P/V stack) vid cirka L/2 (fartygets halva längd).

På varje P/V-ventil finns en hävarm, checklift, kopplad till en axel så att man med handkraft ska kunna lyfta ventilens kägla och på så sätt kunna förvissa sig om att ventilen är rörlig och fungerar. Detta är tänkt att göras åtminstone inför varje lastning.

Förutom att kontrollera P/V-ventilerna inför varje lastning bör en rutin att också kontrollera dräneringarna införas i fartygens SMS (Safety Management System).
