## Passagerarfartyget JUNO, IMO-nr 8634132– SFCD – kollision med segelbåt den 29 maj 2010

Datum: 2010-09-30  
Sjöfartsavdelningen  
Utredningsenheten

Vår beteckning: 06.05.02 TSS 2010-1631  
Utredningsenheten Fredrik Heidenborg 011-19 12 69  
fredrik.heidenborg@transportstyrelsen.se

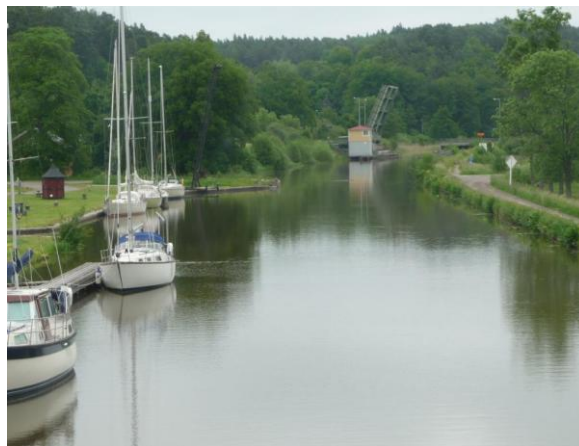
*Gästhamnen till vänster sedd från Juno*

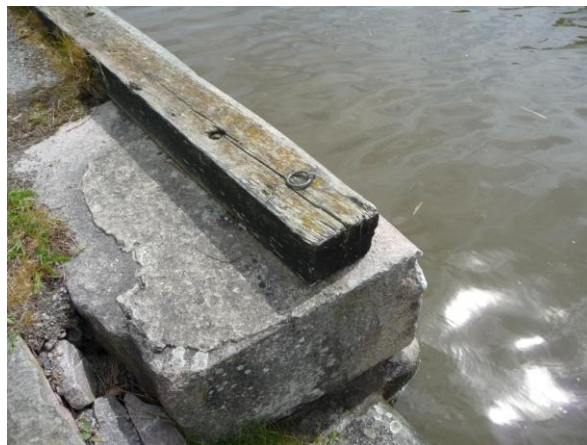
I fortsättningen på kanalen ungefär 10 meter från mastkranen fanns ett gammalt brofäste som inte var en del av gästhamnen. Kanalens bredd vid mastkranen var omkring 25 meter. Vid brofästet smalnade det av till omkring 14 meter för att sedan bli bredare igen i fortsättningen mot bron över E22 och vidare mot Söderköping.

*Förtöjningsringar på brofästet*

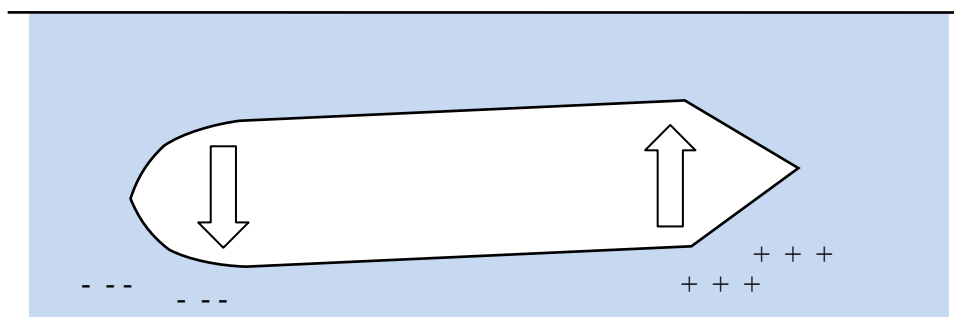
Om fartyget däremot framförs i en kanal och kommer närmare den ena kanalbanken eller en uppgrundning blir vattnets strömningshastighet högre längs med skrovet på den sidan. Det uppstår då en tryckskillnad som gör att fartygets får en tendens att gira från sidan med högre strömningshastighet. Undertrycket i aktern gör att denna sug in mot kanalbanken. Detta kallas för bankeffekt och kan beskrivas som sidokrafter på skrovet. Vid möte med ett stillaliggande fartyg uppstår samma verkan.

*Illustration av bankeffekt i vid framfart i en trång farled. Plustecknen visar övertrycket och minustecknen undertrycket som bildas. Pilarna visar krafterna i sidled som påverkar fartyget*

Bankeffekten mildras genom att hålla mitt i kanalen och en lägre hastighet. Det gäller även att den som styr fartyget har framförhållning och stöttar med rodret. Med en lägre hastighet ges också möjlighet att genom gaspådrag få bättre roderverkan.

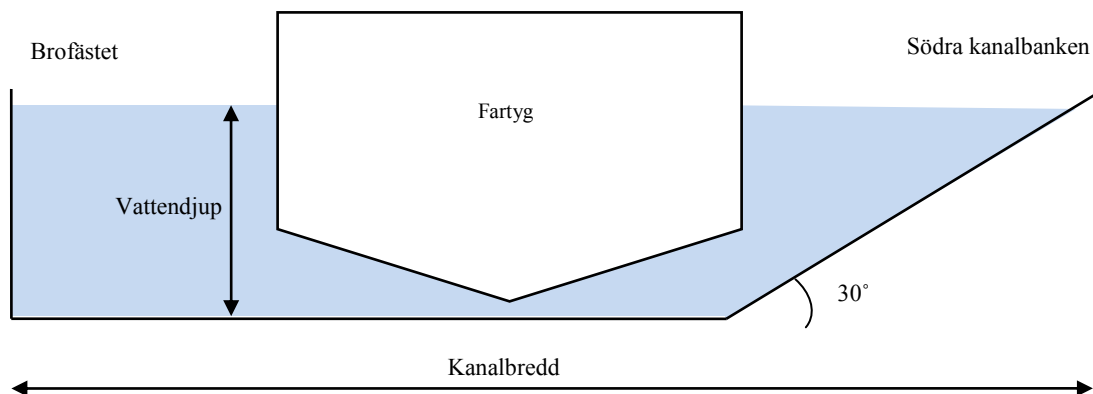
*Tvärsnitt av kanalen vid brofästet. Bilden är ett antagande och endast tänkt att illustrera förhållandet mellan fartygets och kanalens tvärsnittsarea. Verkligheten skiljer sig från illustrationen*

Kanalens bredd var vid gästhamnen ungefär 26 meter och vid brofästet 14 meter. Inräknat både Junos och segelbåtens bredd blev tillgängligt utrymme ungefär 4-5 meter vid passage av brofästet. Det tillgängliga utrymmet minskades av att kanalbankens lutning var 30 grader på den södra sidan.

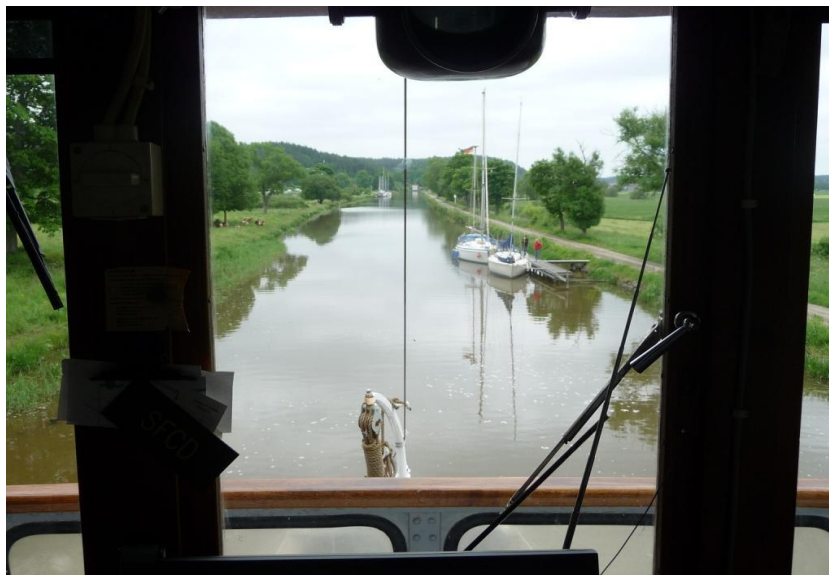
Ungefär klockan 19.20, då man lämnat Duvkullens nedre sluss, kom befälhavaren upp på bryggan. Från bryggan såg man att det var fullt med båtar i gästhamnen längre fram. Man såg även att en segelbåt låg förtöjd vid det gamla brofästet bortom gästhamnen och insåg att det skulle bli trångt.

Sikten från styrplatsen på Juno då man lämnat Duvkullens nedre sluss. Längst bort i bilden syns gästhamnen.

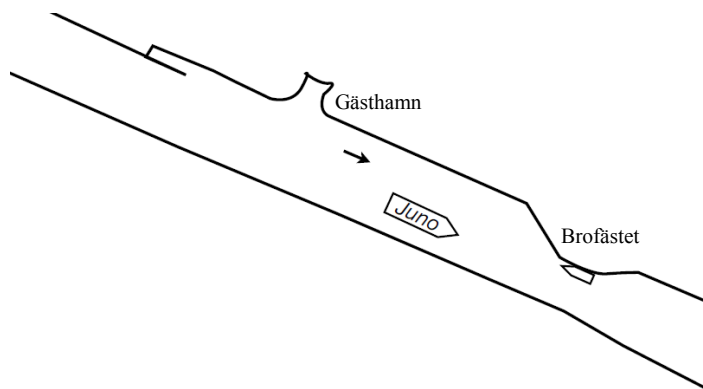
Juno innan brofästet

Överstyrman höll upp fartyget något mot den södra kanalkanten för att gå klart segelbåten. Farten var vid tillfället ungefär 1-2 knop. Rodret låg 20-30 grader styrbord och fartyget gick rakt fram. Inga signaler gavs från Juno då man, enligt uppgift, antog att ingen var i segelbåten. Strax innan passage av segelbåten blev bankeffekten märkbar och fartyget girade babord.
