**RIB-charter EL DIABLO – SFC-7384  
personolycka den 16 juni 2010**

## RIB-charter EL DIABLO - SFC-7384 - personolycka den 16 juni 2010

Datum: 2010-12-14  
Sjöfartsavdelningen  
Utredningsenheten

Vår beteckning: 06.05.02 TSS 2010-2259

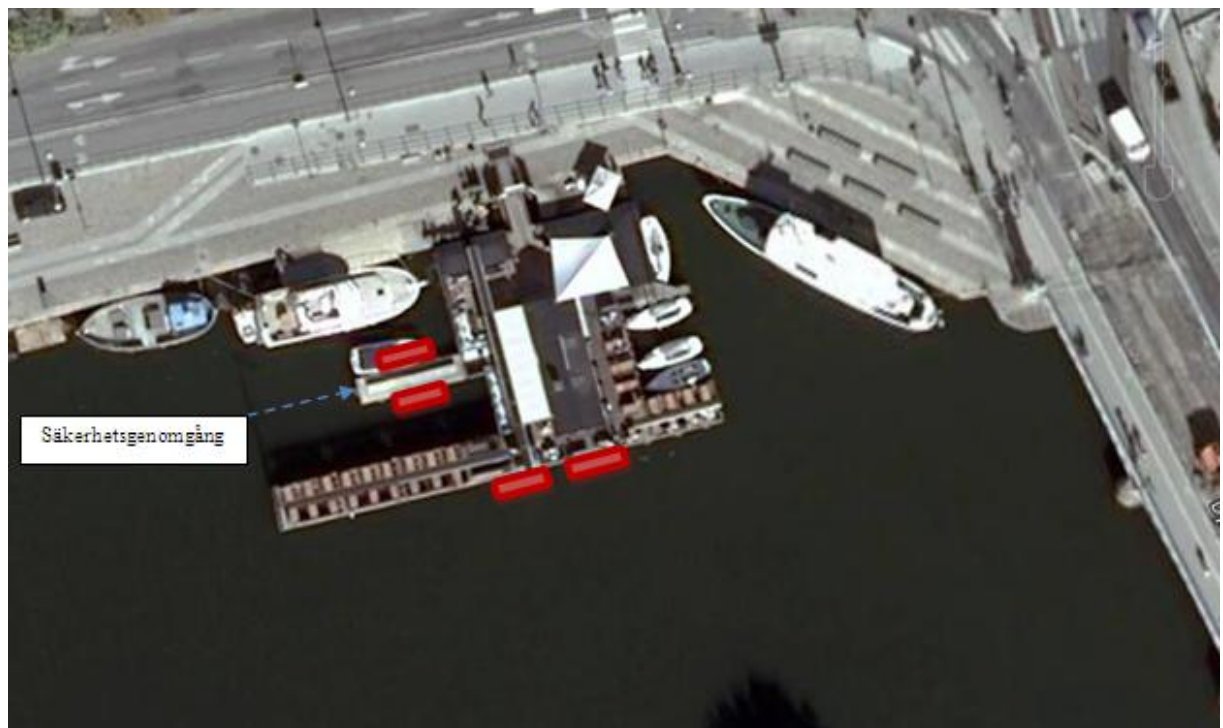
Placering av båtarna innan avfärd från Strandbryggan vid Djurgårdsbron

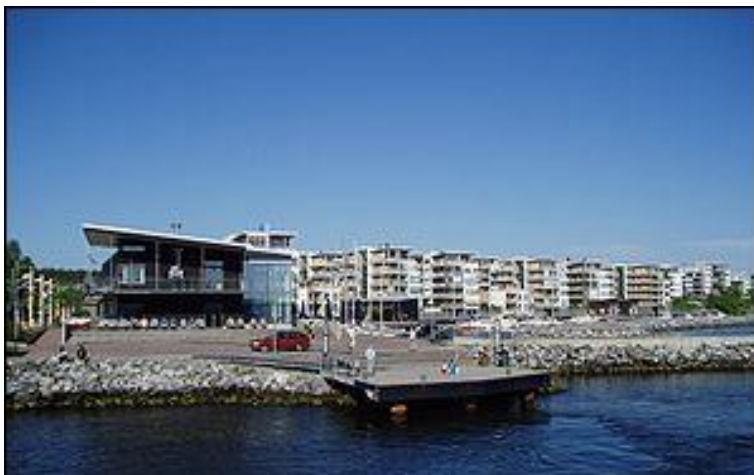
*Bryggan vid hotell Gåshaga*

När de kom fram till bryggan frågade befälhavaren ytterligare en gång hur det stod till med den skadade och han svarade att han trodde att han fått en sträckning och att det gjorde mycket ont. Passagerarna hjälpte den skadade upp på bryggan, som var högre än båten, där han blev liggande ett litet tag.
