## Passagerarfartyget DJURGÅRDEN 4, SDTM – maskinhaveri med efterföljande sammanstötning med Nybrokajen den 18 augusti 2010

Datum: 2011-04-07  
Sjöfartsavdelningen  
Utredningsenheten

Vår beteckning: 06.05.02 TSS 2010-2427  
Utredningsenheten Fredrik Heidenborg 011-19 12 69  
fredrik.heidenborg@transportstyrelsen.se

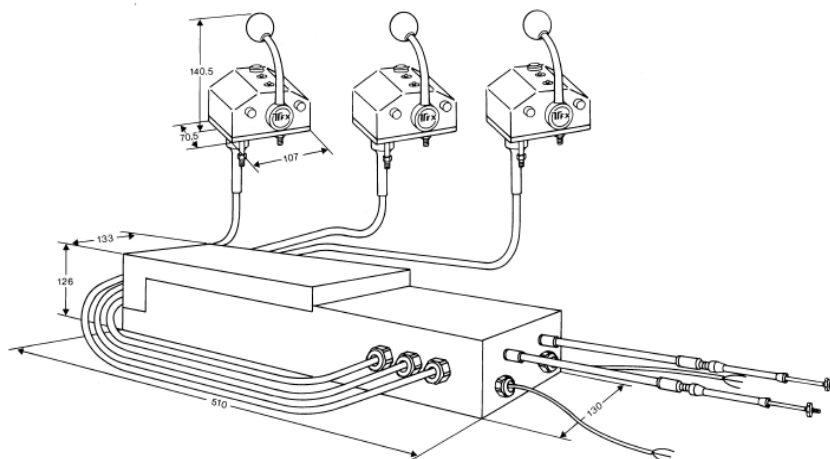
Skiss ur TFX Marine Bruks- och installationsanvisning Elektroniskt reglagesystem.

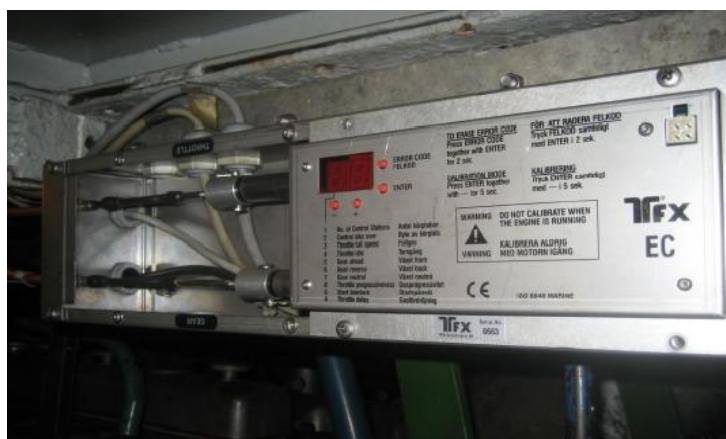
Drivenheten på Djurgården 4.

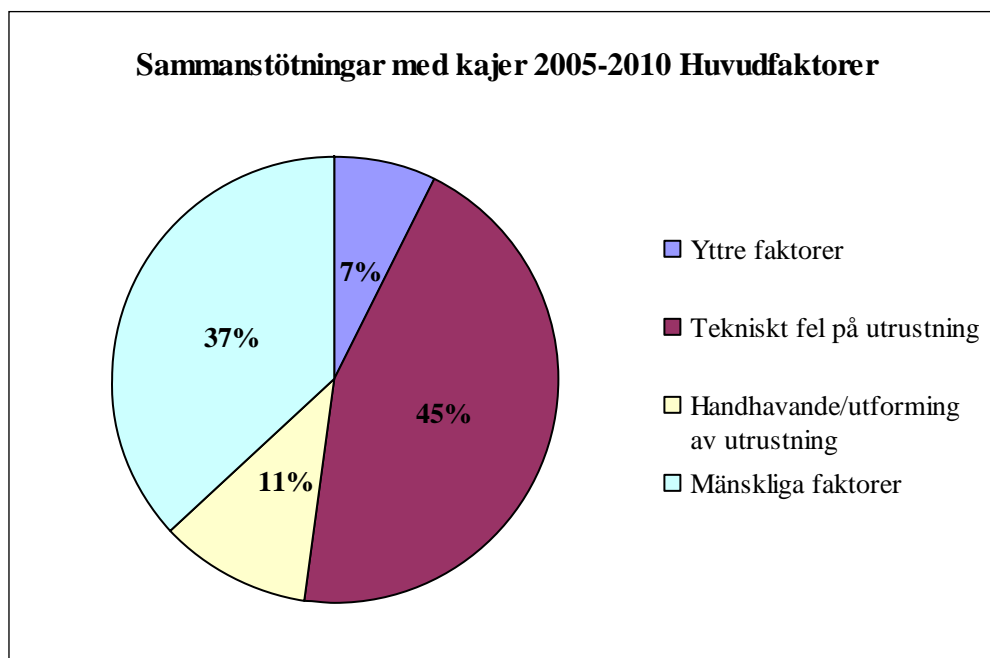
Bilden nedan visar olyckornas indelning i de huvudfaktorer som fastställts. De två vanligaste faktorerna var ”tekniskt fel på utrustning” (45%) samt ”mänskliga faktorer” (37%). Övriga huvudfaktorer var ”handhavande/utformning av utrustning” (11%) och ”yttre faktorer” (7%).

Huvudfaktorn ”tekniskt fel på utrustning” indelas i ”fel på framdrivningsmaskineriet” (tio olyckor), ”fel på övervaknings-, fjärrkontroll. – automatik och/eller varningssystem” (en olycka), ”fel på elsystemet i övrigt” (en olycka) och ”fel på hjälpmaskineriet” (en olycka).

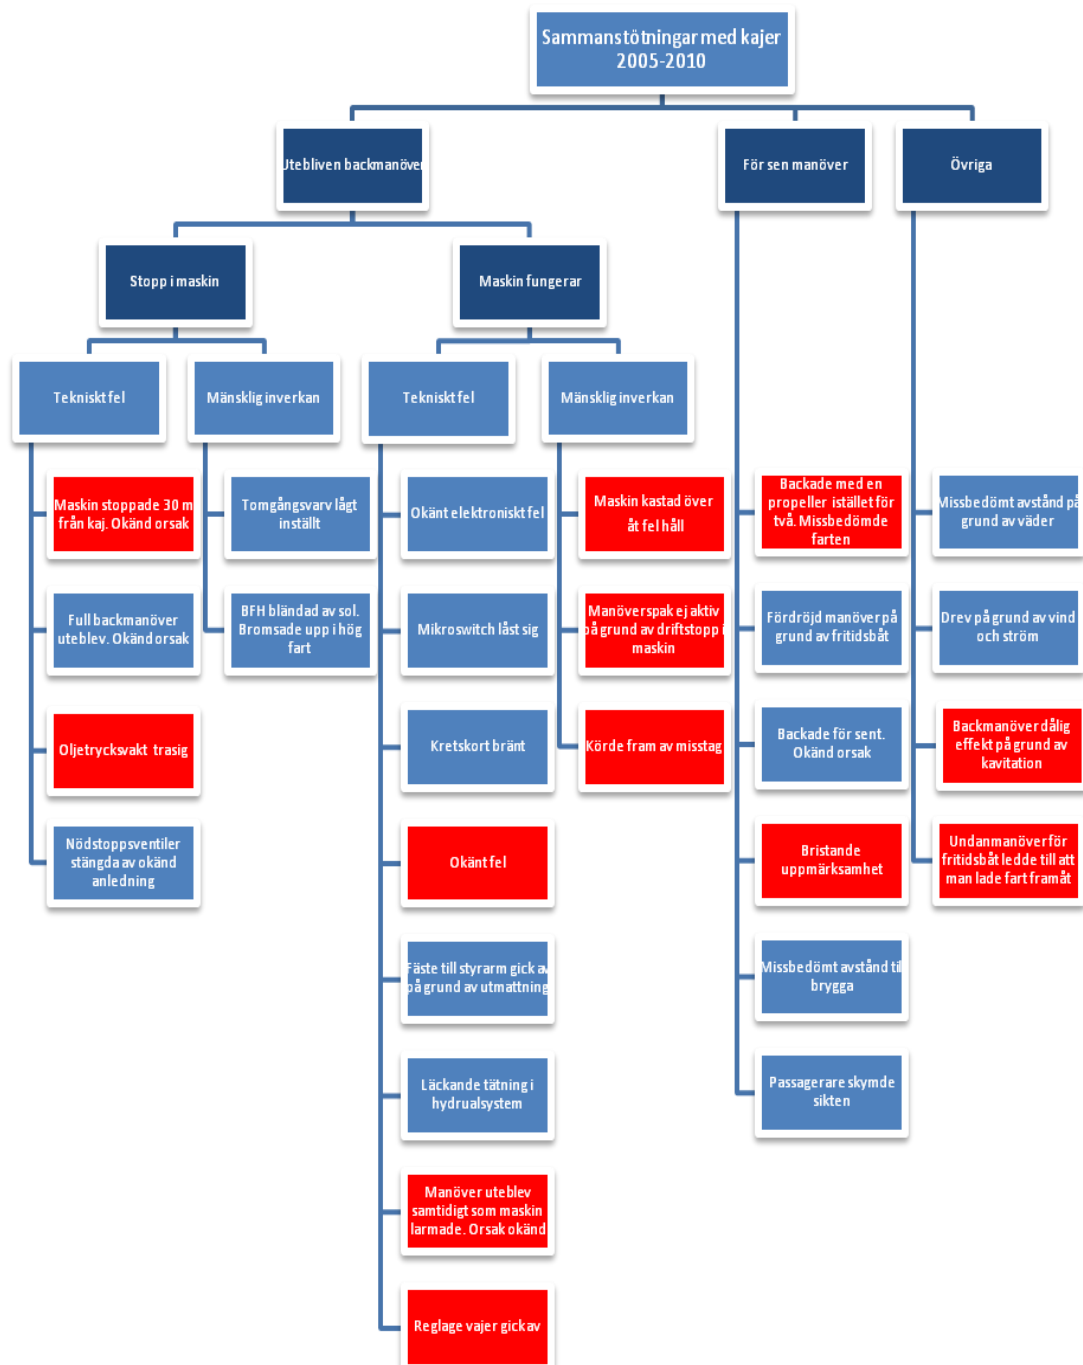
I bilden nedan redogörs för samtliga 27 olyckor och de faktorer som bidragit till händelserna. Under utebliven backmanöver delas olyckorna in i ”stopp i maskin” samt ”maskin fungerar”. Därefter görs ytterligare indelning i antingen ”tekniskt fel” eller ”mänsklig inverkan”. De rutor som är rödfärgade indikerar att olyckan medfört någon form av personskada.
