## **Passagerarfartyget ENGELBREKT, SEVZ – grundstötning i Insjön den 18 september 2010**

Datum: 2011-06-16  
Sjöfartsavdelningen  
Utredningsenheten

Vår beteckning: 06.05.02 TSS 2010-2829  
Utredningsenheten Fredrik Heidenborg 010 49 532 92  
fredrik.heidenborg@transportstyrelsen.se

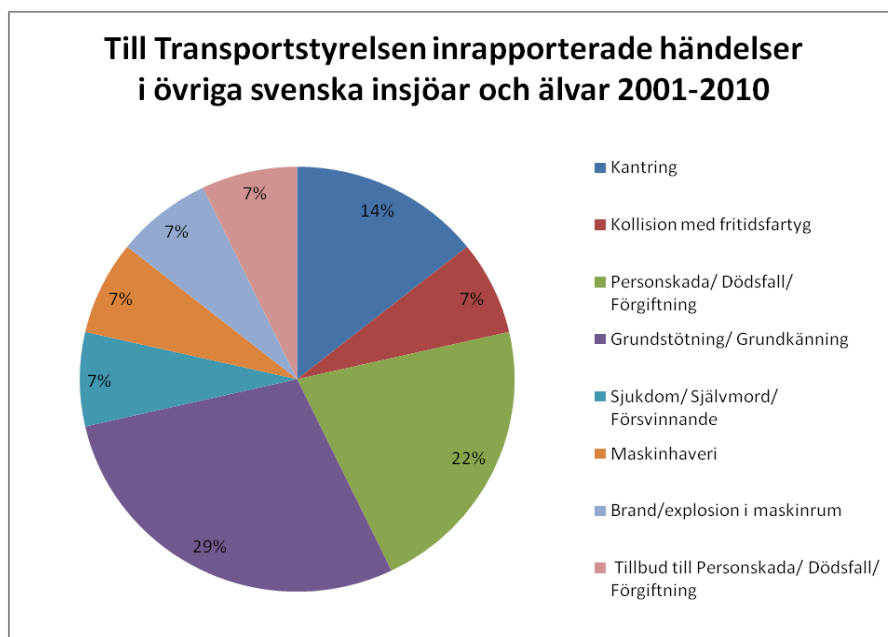
Inrapporterade händelser 2001-2010 i övriga svenska insjöar och älvar (Vänern, Vättern, Mälaren och Hjälmaren inte inräknade). Sjöolycksdatabasen.

För åren 2001-2010 finns 13 stycken olyckor och ett tillbud inrapporterade till Transportstyrelsen. Av dessa händelser var fyra stycken (29 %) grundstötningar.
