## Kemikalietankfartyget CHANTACO IMO-nr 9 333 802 – FMLM – grundstötning den 9 november 2010

Datum: 2011-05-31  
Sjöfartsavdelningen  
Utredningsenheten

Vår beteckning: 06.05.03 TSS 2010-3204  
Utredningsenheten Jörgen Zachau 010-495 32 90  
[jorgen.zachau@transportstyrelsen.se](mailto:jorgen.zachau@transportstyrelsen.se)  
Richard Blomstrand 010-495 32 91  
[richard.blomstrand@transportstyrelsen.se](mailto:richard.blomstrand@transportstyrelsen.se)

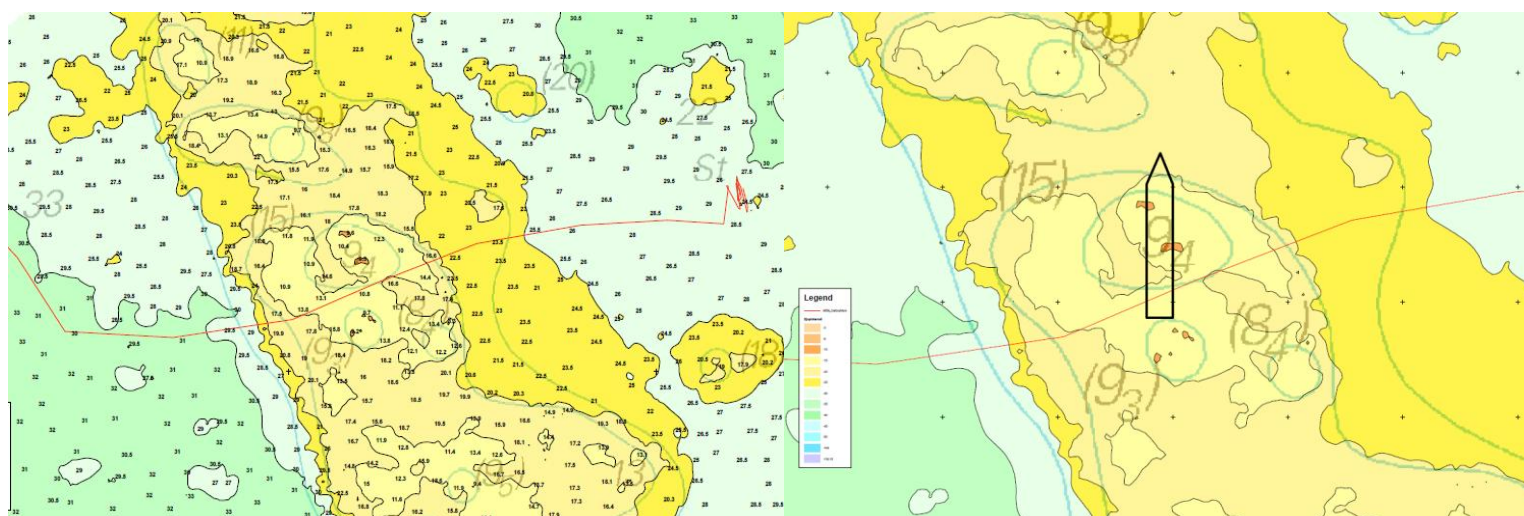
Chantaco dragged with a speed of about 1.5 knots in a west-southwesterly direction heading north, with the wind and sea on her starboard side, towards Hörngrund. At around 02.10 she dragged aground in position N 58° 37,74 E 017° 21,66 just before the bridge had the engine control.

The captain has confirmed that the vessel was rolling during the time of dragging but he could not remember how many degrees.

The least depth indicated in the chart in the area of the grounding was 8.40 meters and at the actual position of the grounding 9.40 meters.

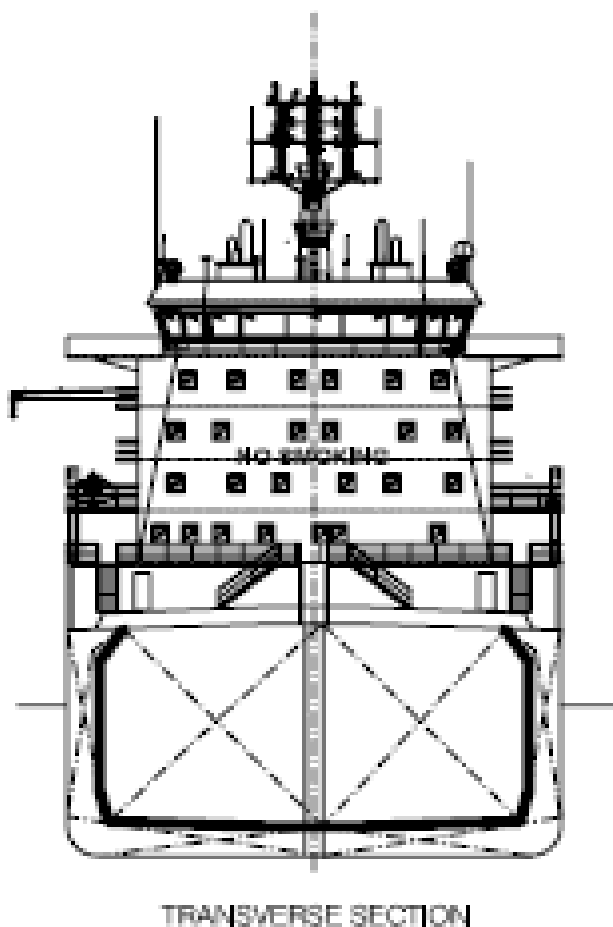
Chantaco var ett så kallat dubbelskrovsfartyg vilket innebar att hon hade sex barlasttankar som sträckte sig från centerlinjen ut till slagen och sedan upp till däck, således omslöt samtliga lasttankar av barlasttankar på utsidan och botten (se bild nedan). Längst förut fanns förpiken och akter om maskinrummen fanns styrbord och babords akterpikar.

Fartyget hade totalt 12 lasttankar som låg i par avskiljda av ett centerskott. Mellan 6:ans lasttankar fanns en sloptank samt en dräneringstank i centerlinjen. Akter om 6:ans lasttankar fanns de båda maskinrummen och emellan dessa tankar för HFO (Heavy Fuel Oil) och MDO (Marine Diesel Oil).

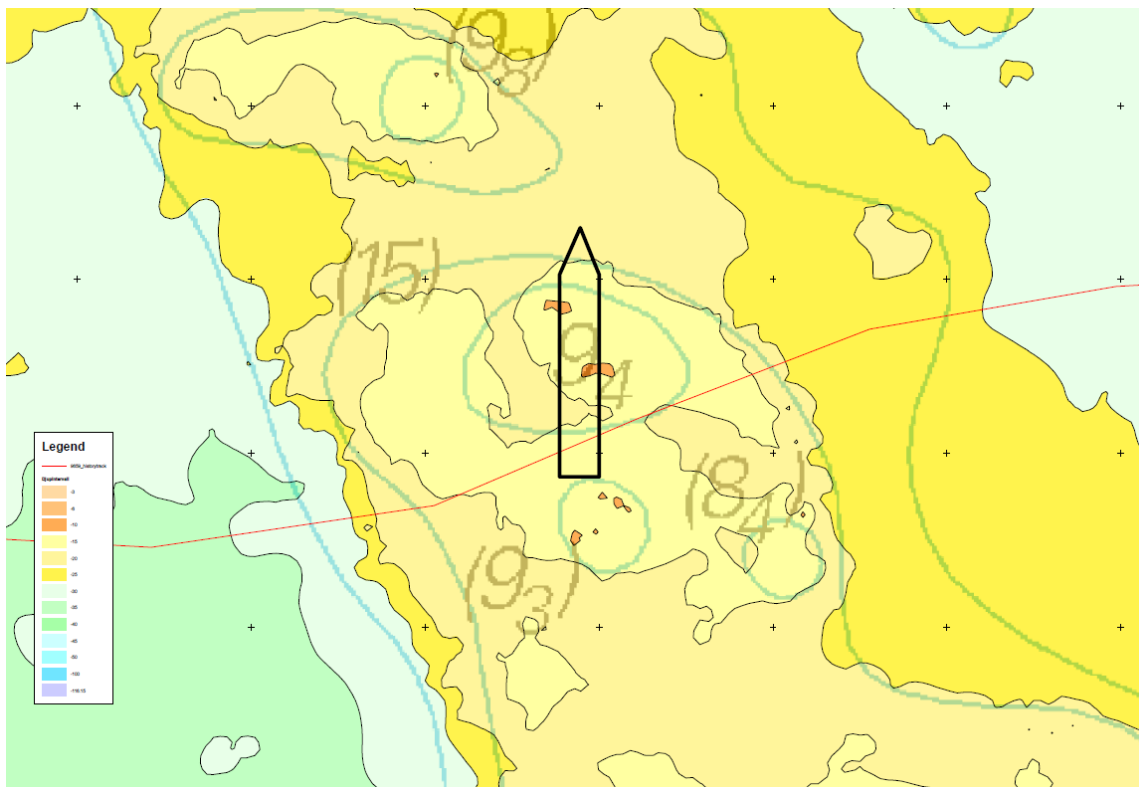
Chantaco draggade med en fart på cirka 1,5 knop i väst-sydvästlig riktning med stäven mot nord, med sjö och vind in på styrbordssidan, mot Hörngrund. Omkring 02.10 fick hon grundkänning på position N 58° 37,74 E 017° 21,66 innan bryggan hann få maskinmanöver.

Befälhavaren har uppgett att fartyget rullade innan grundkänningen men kunde inte minnas hur många grader.

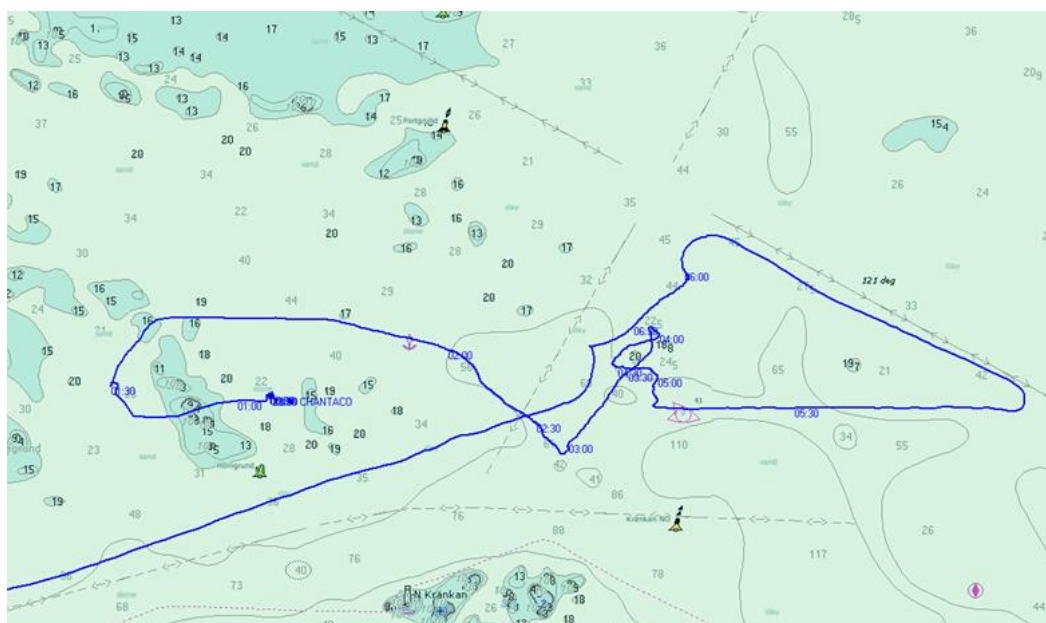
Befälhavaren navigerade fartyget ut mot mer öppet vatten efter grundkänningen för skadekontroll. Ombord kunde man snabbt konstatera att ett större hål hade uppstått i fartyget då det uppstod ökande styrbord slagsida och ökande förligt trim. Besättningen noterade att vatten kom in i barlasttank nummer 1 styrbord och försökte med hjälp av barlastpumpen länsa men vattnet strömmade in fortare än pumpen klarade av att pumpa ut. Kontakt togs med VTS Oxelösund och rederiet om händelsen kort därefter.

Djupgåendet efter grundstötningen var, enligt beräkningar ombord, 9,79 meter för och 8,31 meter akter.

Klockan 06.48 bordade lots tillsammans med fartygsinspektör från Transportstyrelsen fartyget för att assistera henne in till kaj i Oxelösund. Chantaco hade då styrbords slagsida på fem grader, som något senare ökade till sex grader, pga. vatteninträngningen.

Vid grundstötningen penetrerades två av fartygets barlasttankar. Ett hål uppstod i sidotank 1 styrbord samt en spricka i nummer 3 styrbord. Skador uppstod på babords ankare i form av att det ena flyet saknades och det andra var böjt.

- Detaljerad riskanalys skall utföras och procedurerna för ankring skall ändras avseende säkert avstånd till omkringliggande föremål och grundområden.
- Ankaralarm på GPS:en skall användas.
- Förbättringar i befälhavarens stående order beroende på väderlek.
- Huvudmaskinernas startberedskap skall införas i ankringsprocedurerna beroende på väderlek.

Övrigt som nämns i rapporten är att rederiet skall utreda varför ankaret gick sönder och bemanning på bryggan beroende på väderlek. Rederiets inspektörer skall, vid ombordbesök på rederiets övriga fartyg, gå igenom händelsen med besättningen.
