**Fritidsbåt
MONA III
förlisning den 16 april 2011**

Datum: 2011-10-05
Sjöfartsavdelningen
Utredningsenheten

Vår beteckning: 06.05.11 TSS 2011-977
Utredningsenheten Jörgen Zachau 010-495 32 90
jorgen.zachau@transportstyrelsen.se
Christer Bergström 010-495 32 44
christer.bergstrom@transportstyrelsen.se
Richard Blomstrand

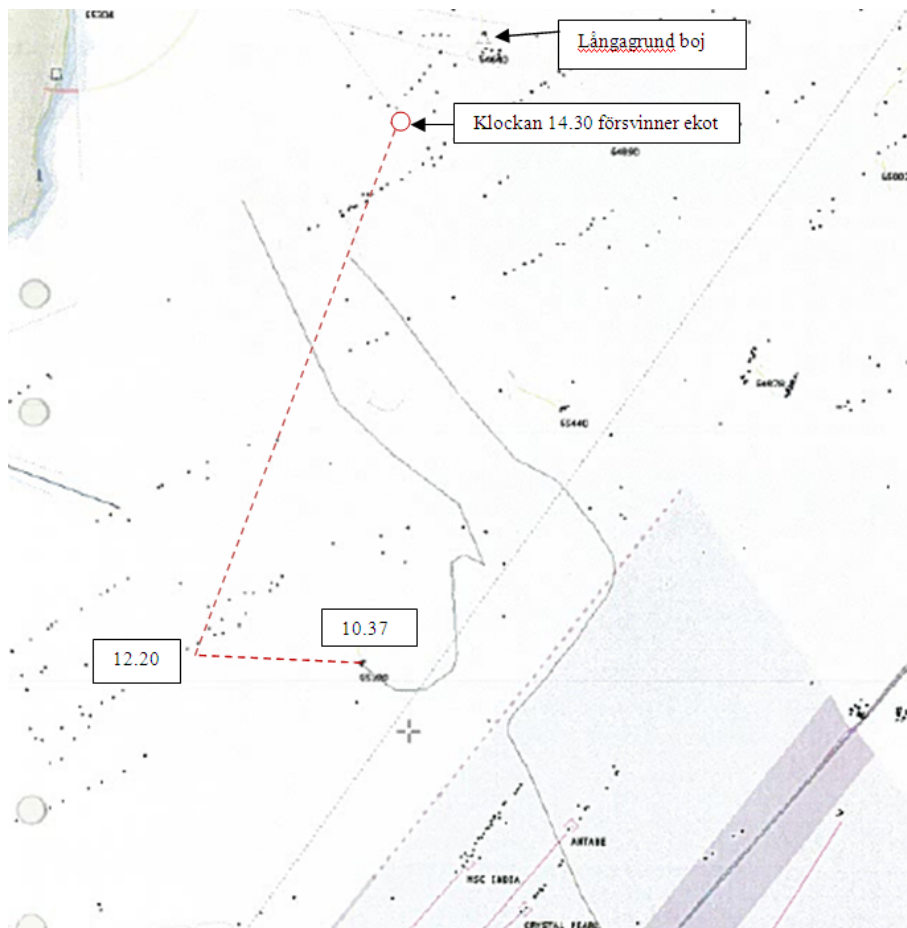
Bild 6 Radarbild från sjöbevakningen samt det troliga spåret efter fritidsbåt. Den röda streckade linjen är en förenkling av ekots rörelser.

Det fanns ett antal spår i området som möjligen kunde vara den berörda båten. Utredarna hittade ett spår som stämde mest överens med den information som fanns tillgänglig vid tidpunkten och detta kunde således ha varit Mona III (se bild 6). Radar ekot försvinner från skärmen klockan 14.30. Det visade sig emellertid senare i utredningen att detta spår inte var från Mona III.

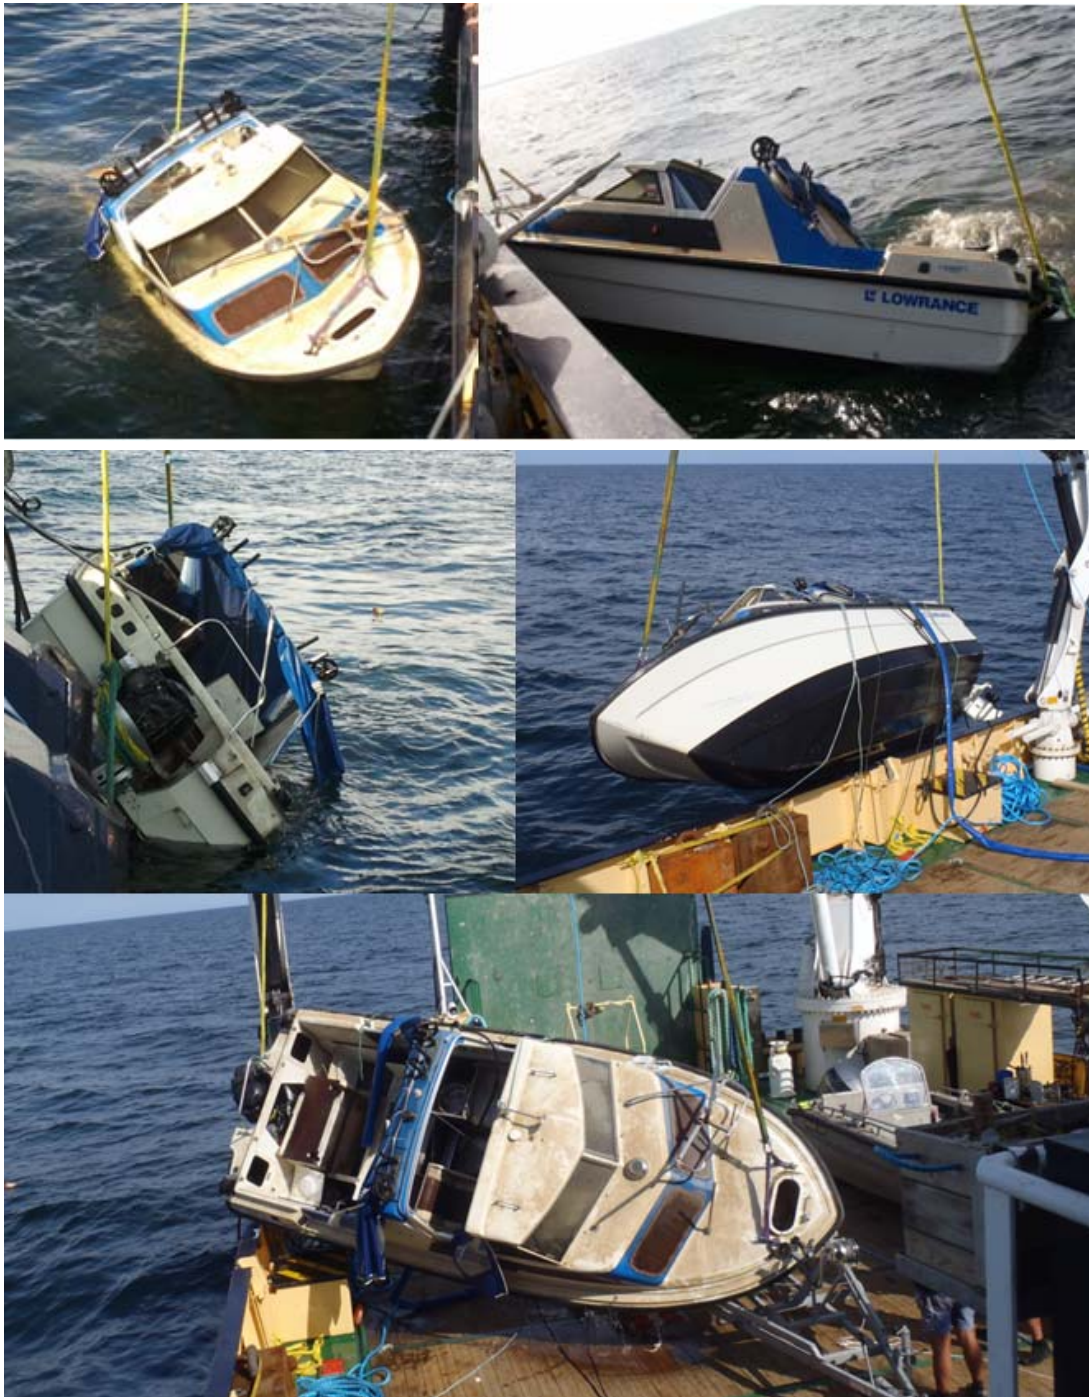
Bild 14-18

Klockan 16.40 var Mona III uppe på däck ombord på Fyrbjörn och därefter fördes fartyget tillbaka till Simrishamn där båten lyftes iland för vidare transport till polishusets inhägnad.

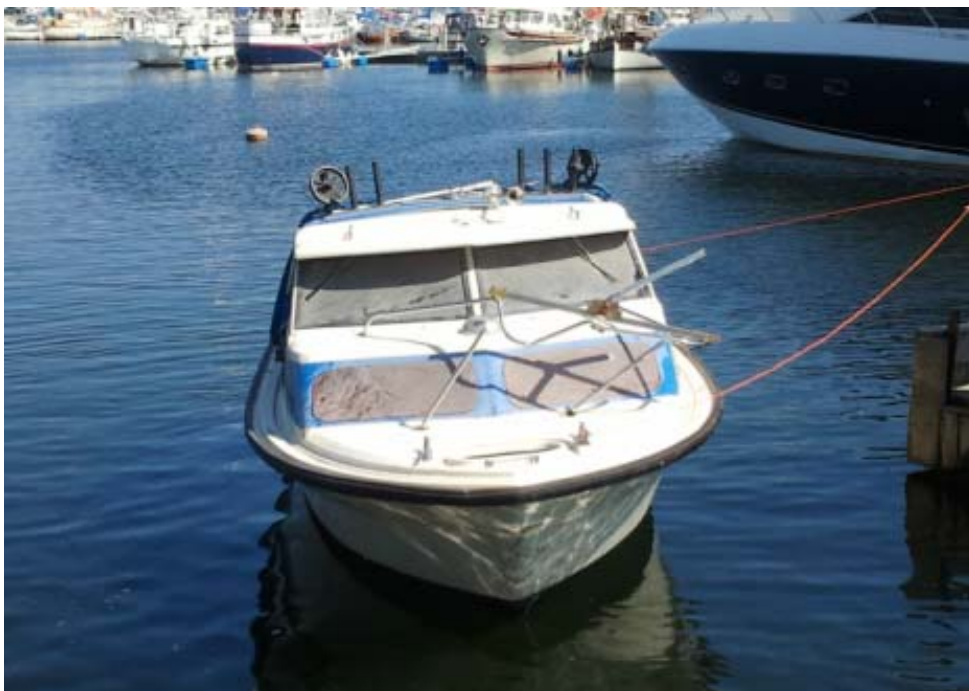
Bild 26 Strax efter sjösättningen den 6 juli 2011

Båtens flytläge kontrollerades med båten sjösatt den 6 juli i Simrishamns hamn.

Innan sjösättningen tätades hålet för inspektionsluckan i motorbrunnen med en fender och sprickan i topcoaten i motorbrunnen tätades med silikon.
