**Passagerarfartyget
SKÅNE, IMO-nr 9133915 – SIEB
personskada den 25 maj 2011**

Datum: 2011-09-09
Sjöfartsavdelningen
Utredningsenheten

Vår beteckning: TSS 2011-1246
Utredningsenheten Fredrik Heidenborg
Jörgen Zachau 010-495 32 90
jorgen.zachau@transportstyrelsen.se

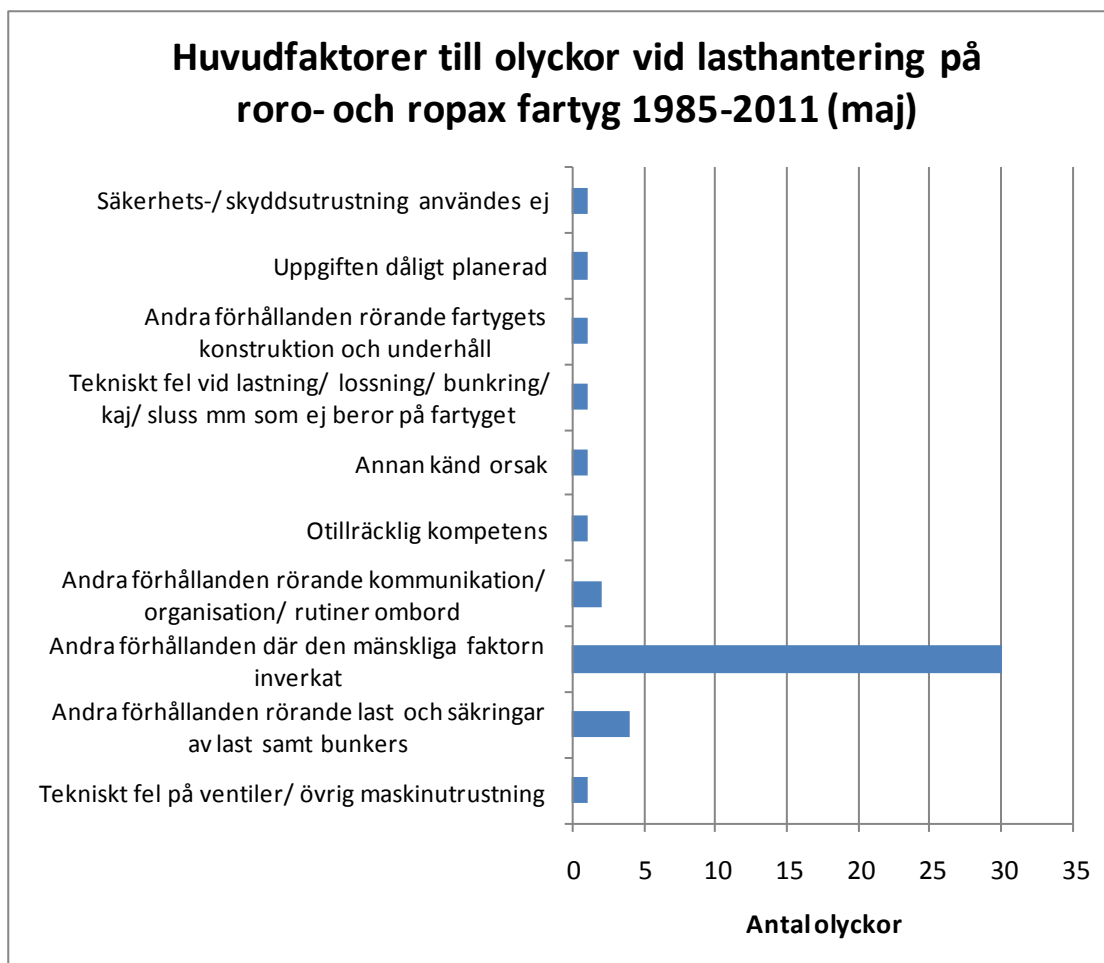
Figur 7. Antalet olyckor och orsaker till dessa. Källa: Sjöolycksdatabasen SOS

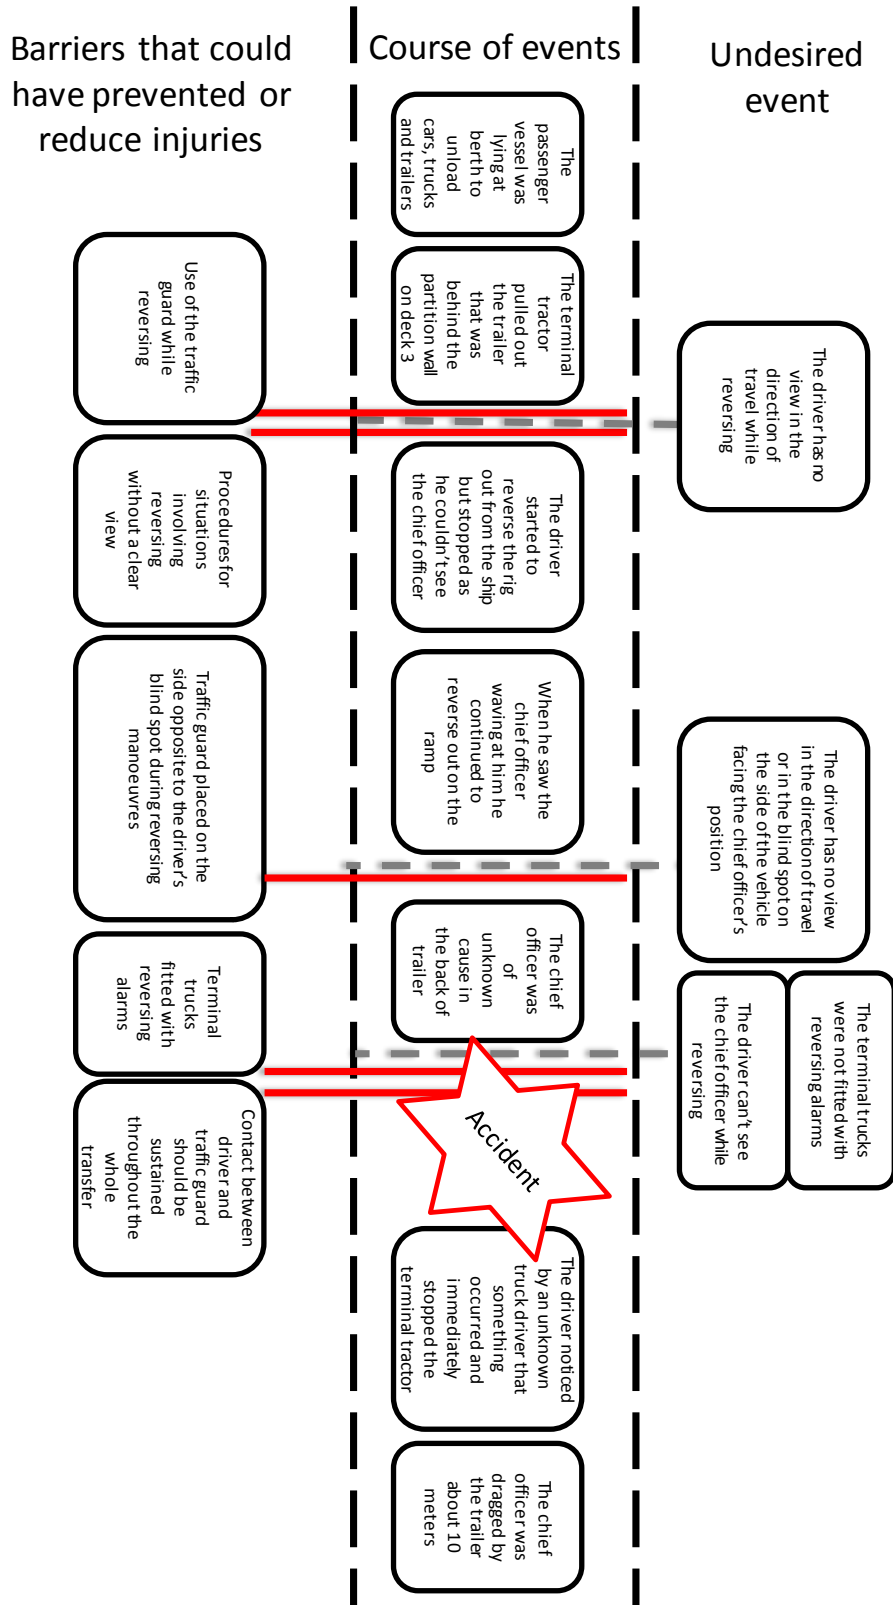
Bilaga 1. Händelse, avvikelse och barriär diagram

Vid backning hade föraren av terminaltrucken ingen sikt bakom trailern. Han stannade därför ekipaget och fortsatte backa ut på rampen då han såg att överstyrman vinkade åt honom. Kort därefter rusade några personer som stod iland plötsligt fram mot terminaltrucken och signalerade åt föraren att stoppa. Då föraren stannat och klivit ut såg han överstyrman ligga under terminaltrucken. Han kallade då genast på hjälp.

Överstyrman hade blivit påkörd, fallit omkull och hamnat mellan trailerns bakhjul. Han hade sedan dragits med under terminaltrucken i ungefär tio meter och ådragit sig allvarliga skador.

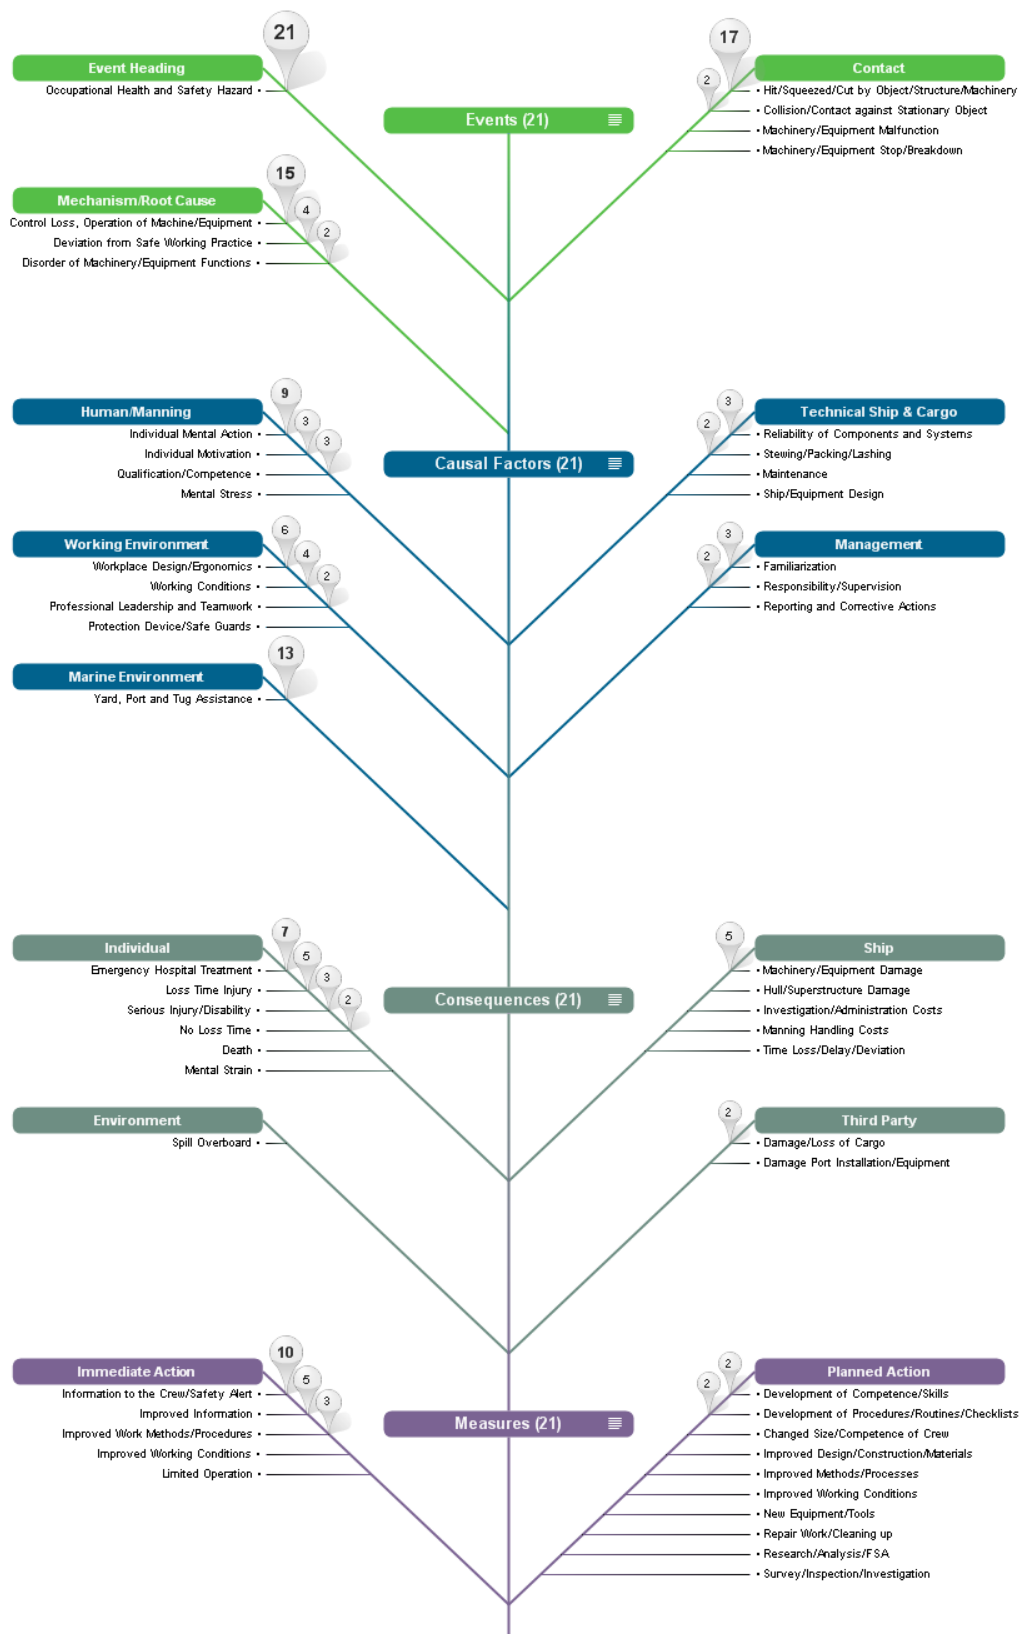
En sökning i databasen efter händelser liknande den ombord på Skåne gjordes med sökkriteriet arbetsskaderisk och med något av orden mafi, tugmaster eller truck i rubriken. Resultatet visar att 43 händelser var inrapporterade. Av dessa kunde 21 stycken mellan åren 2001 och 2010 relateras till påkörningar. Resultaten presenteras i bilaga 2.

Bilaga 2. Fiskbensdiagram över händelser med arbetsskaderisk, mafi, tugmaster eller truck i rubriken och som är relaterade till påkörning. Källa: www.insjo.org.
