## Transportstyrelsen: Sjöfartsavdelningen informerar... 1/2010

## Transportstyrelsen: Sjöfartsavdelningen informerar... 2/2010

## Transportstyrelsen: Sjöfartsavdelningen informerar... 3/2010

## Transportstyrelsen: Sjöfartsavdelningen informerar... 4/2010

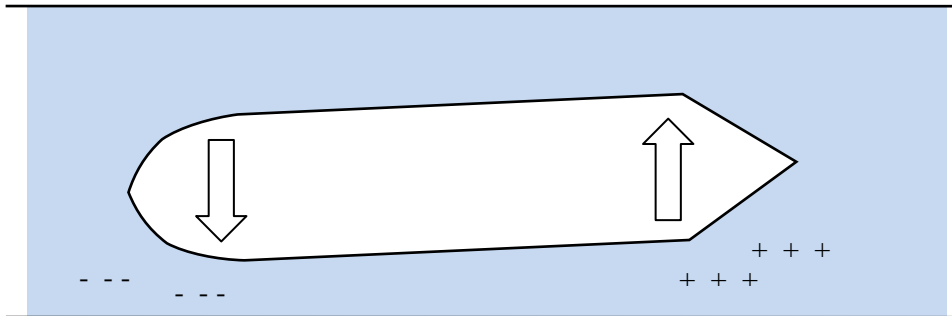
Då ett fartyg gör framfart påverkas det av olika hydrodynamiska krafter som beror på fart, vattendjup, farledsbredd och bottenpografi. Vattenmassan trycks framför bogen och strömmar sedan akterut utmed skrovet. Vid bogen uppstår ett övertryck och vid aktern ett undertryck. Tryckskillnaden innebär ingen påverkan i sidled på fartyget i färd på öppet djupt vatten eftersom strömningen då är symmetrisk utefter skrovet och krafterna tar ut varandra. Om fartyget däremot framförs i en kanal och kommer närmare den ena kanalbanken eller en uppgrundning blir vattnets strömningshastighet högre längs med skrovet på den sidan. Det uppstår då en tryckskillnad som gör att fartygets får en tendens att gira från sidan med högre strömningshastighet. Undertrycket i

aktern gör att denna sugas in mot kanalbanken. Detta kallas för bankeffekt och kan beskrivas som sidokrafter på skrovet. Vid möte med ett stillaliggande fartyg uppstår samma verkan.

*Illustration av bankeffekt i vid framfart i en trång farled. Plustecknen visar övertrycket och minustecknen undertrycket som bildas. Pilarna visar krafterna i sidled som på verkar fartyget*

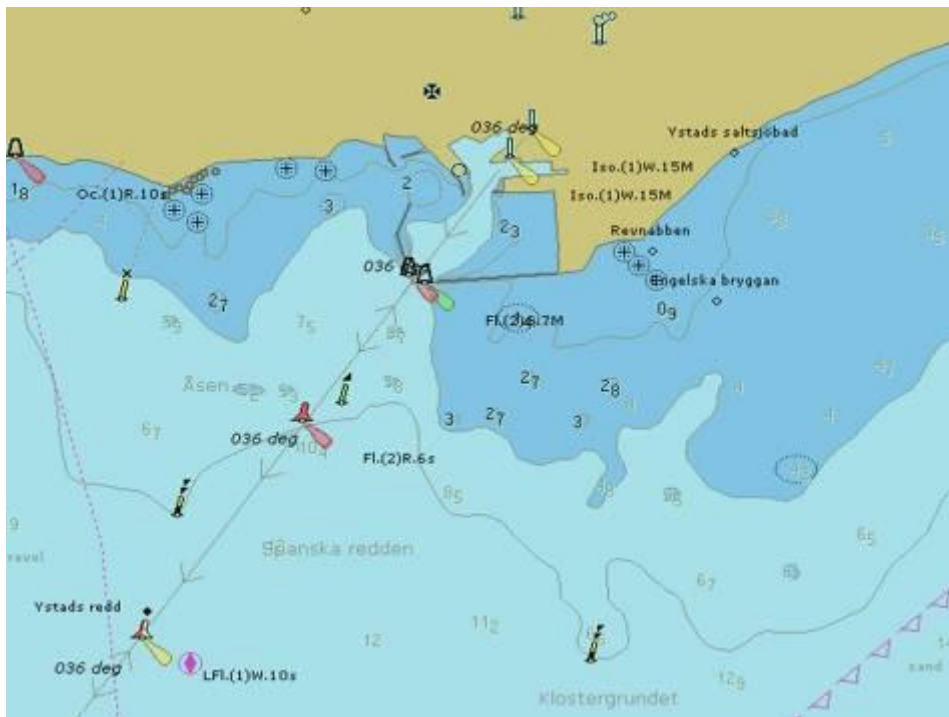
Ett fel som tycks vara vanligt är att operatören av systemet (dvs. styrman eller befälhavaren) har en tendens till att inte alltid använda sig av celler i det skalområde man behöver. Sannolikt tror att man använder det rätta medan man i själva verket har ett annat. Situationen kan uppstå då man zoomar i ett småskaligt kort (med ett stort område) och därmed får en bild på skärmen som förefaller vara storskalig (över ett mindre område). I själva verket är den inte det, utan istället har man en förstorad bild på ett kort i fel skala, som inte innehåller de detaljer som det borde göra. Zoomar man in mycket får man en varning av systemet, en "overscale warning".

Bild 1: Approach cell (angöring). Innehåller färre detaljer än Harbour cell (hamn kort)

Även om man har systemet inställt på "bästa skala" behöver man tillse att det fungerar. Inte minst måste man se till att den bästa skalan är tillgänglig för systemet.

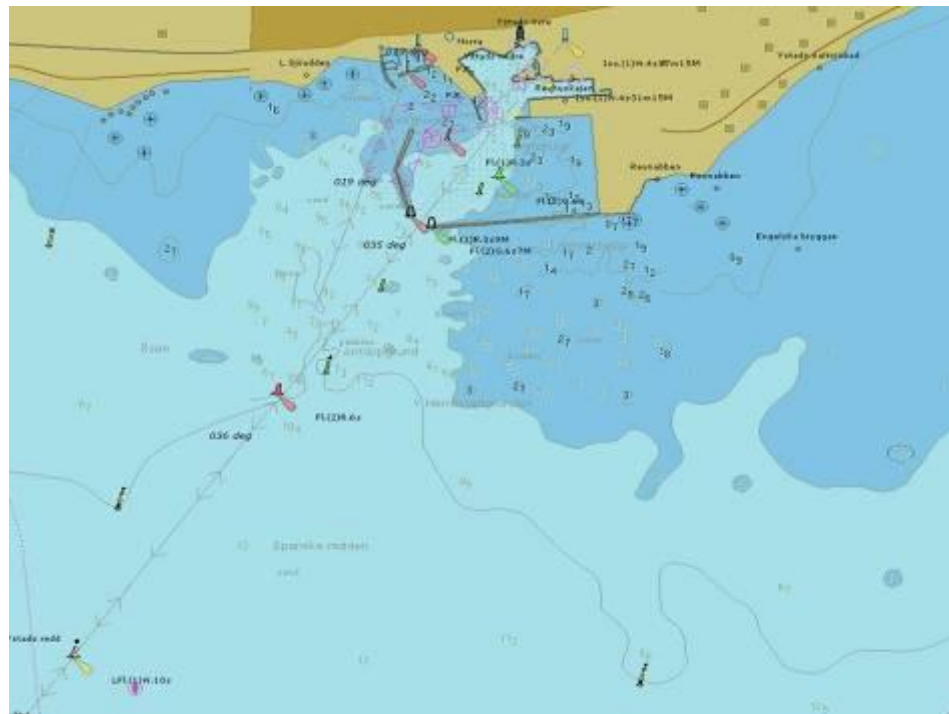
Bild 2: Harbour cell (hamn). Innehåller fler detaljer än Approach cell (angörings kort)

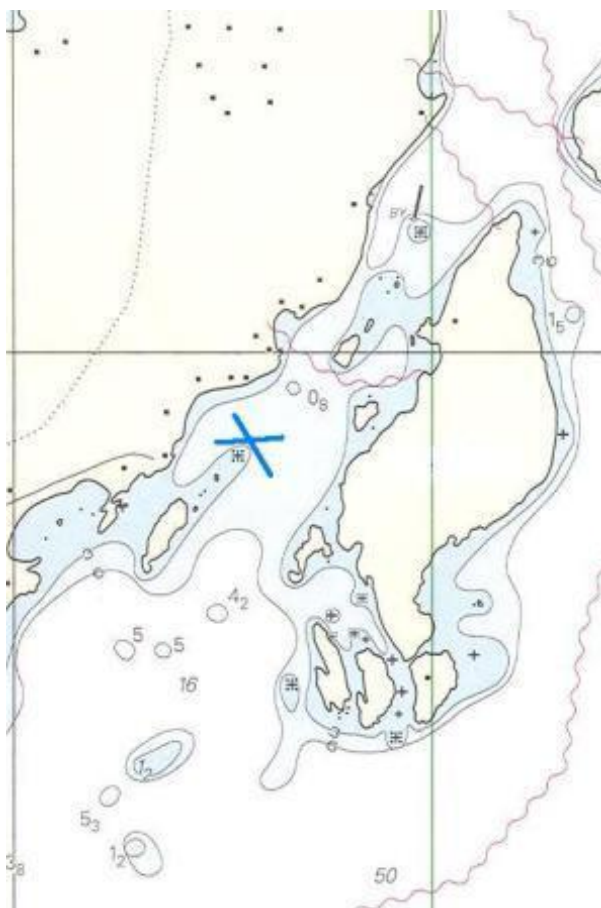
Överhuvudtaget ska man alltid vara försiktig då man navigerar elektroniskt. Det är ett faktum att det kan finnas inbyggda fel som kan vara betydande i såväl elektroniska celler som papperssjökort, både i position och gällande djupangivelser. I de svenska farvattnen finns t.ex. områden som inte är sjömätta sedan 1800-talet. Det är klokt att förutsätta att en position i ett kort över ett sådant område kan ha ett fel på 40-50 meter. Betänker man detta blir det helt orimligt med positionsangivelser från GPS med flera decimaler. Å andra sidan är de viktigare farledsområdena mätta med modernare metoder, och där är också felen betydligt mindre.

Bild 3: Sjökort, som det ser ut

Man får inte glömma att en av de allra äldsta huvudreglerna för säker sjöfart i högsta grad fortfarande är giltig, nämligen den att man aldrig ska lita på bara **ett** sätt att navigera, utan bekräfta med andra metoder.

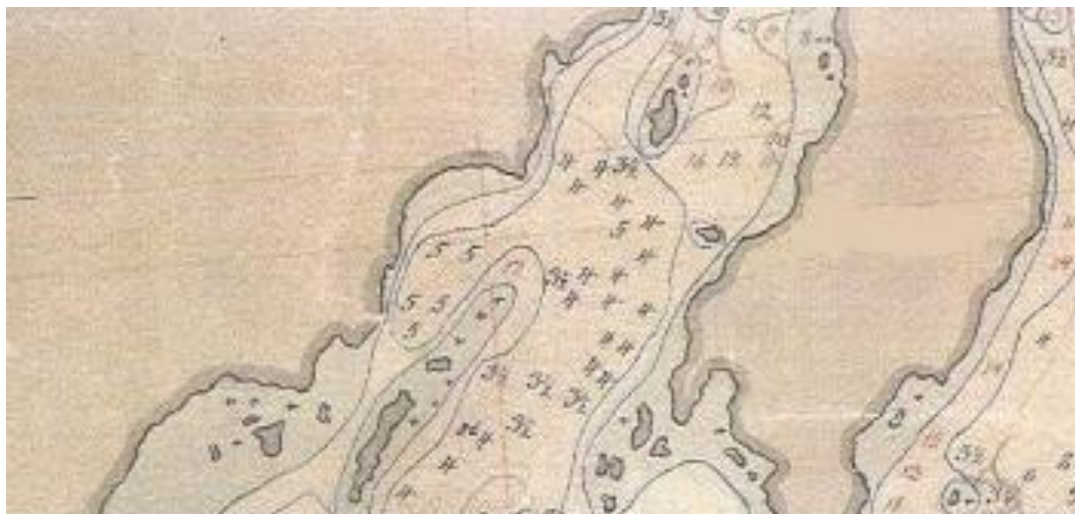
Bild 4: De uppgifter som **faktiskt** finns för samma område (som bild 3)
