Datum
2012-11-08
Handläggare
Jörgen Zachau
Sjöfartsavdelningen
Utredningsenheten

Transportstyrelsen: Sjöfartsavdelningen informerar... 4/2012

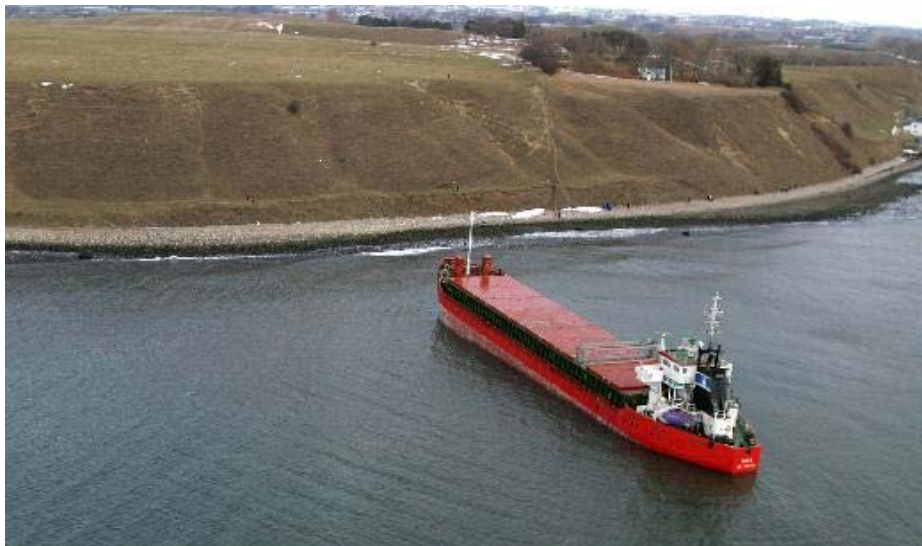
De senaste tio åren har sammanlagt 1001 grundstötningar och kollisioner med svenska fartyg eller i Sverige rapporterats till Transportstyrelsen. Av dessa har 37 stycken bekräftats vara kopplade till alkoholförtäring. Eftersom det kan vara svårt att dölja fylleri i samband med en olycka, så bör mörkertalet vara ganska litet.

Resultatet är alltså att ca enbart 3,7 % av alla rapporterade grundstötningar och kollisioner har en konstaterad koppling till alkoholbruk.

Alkohol och trötthet utgör ökad risk för grundstötning
