# SÄKERHETSSTUDIE

Kollisioner med kaj vid stävtillägning åren 2003-2012

Datum: 2013-02-06  
Sjö- och luftfartsavdelningen

Vår beteckning: 16.03 TSS 2013-286  
Sten Anderson 010-495 32 91  
[sten.anderson@transportstyrelsen.se](mailto:sten.anderson@transportstyrelsen.se)  
Jörgen Zachau 010-495 32 90  
[jorgen.zachau@transportstyrelsen.se](mailto:jorgen.zachau@transportstyrelsen.se)  
Markus Lundkvist 010-495 35 12  
[markus.lundkvist@transportstyrelsen.se](mailto:markus.lundkvist@transportstyrelsen.se)

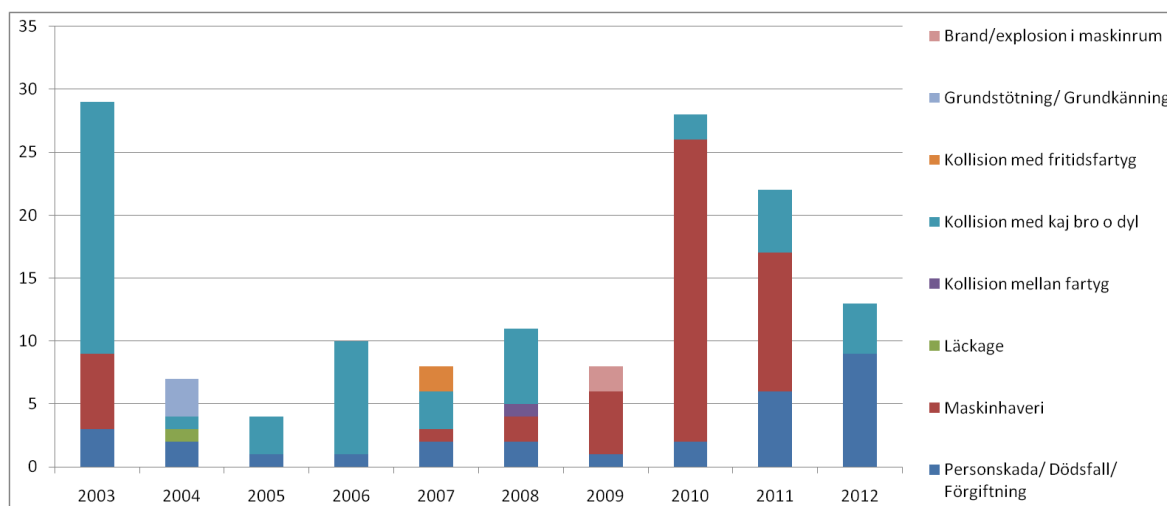
Figur 3. Antal skadade fördelade över tid och händelser. Diagrammet illustrerar tydligt att kollision med kaj och bro samt maskinhaverier, som inte sällan leder till kollision med kaj, står för en stor andel skadade under hela perioden. Källa: SjöOlycksSystemet.

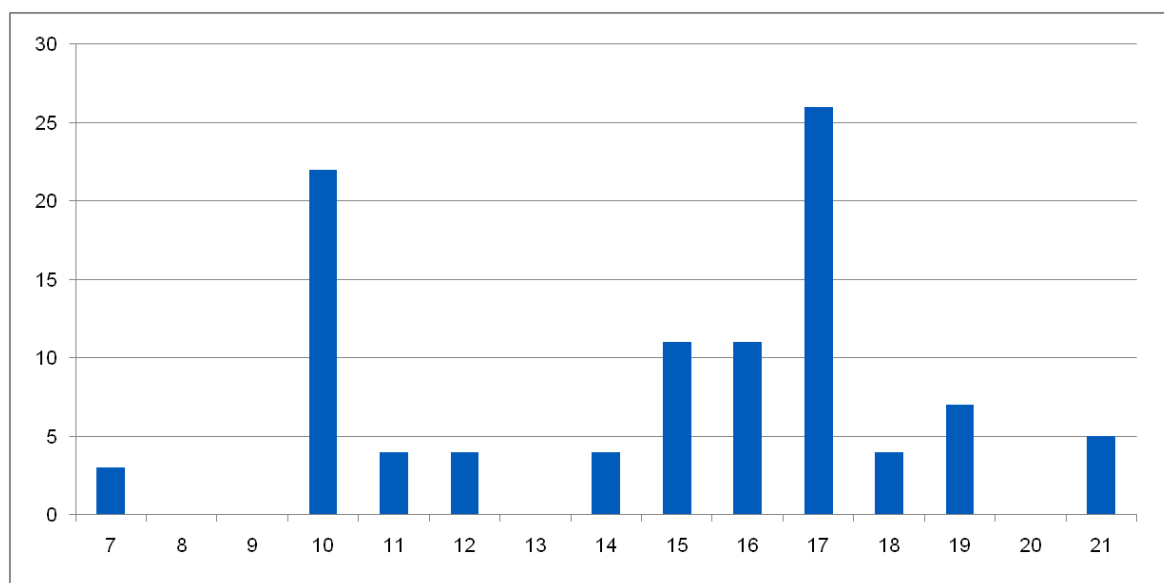
Figur 6. Antal skadade fördelat över dygnets timmar. Mellan kl 22 och 06 har inga skadats vilket också är förväntat eftersom trafiken då är kraftigt begränsad. Källa: SjöOlycksSystemet.

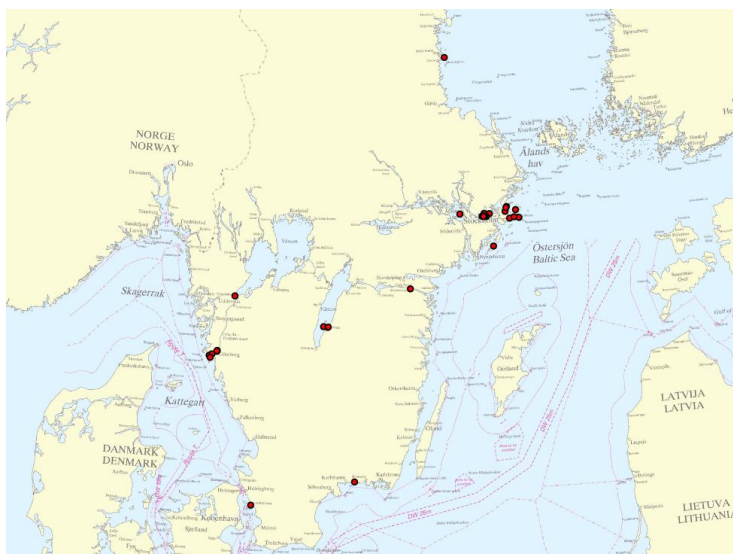
Figur 9. Samtliga kajkollisioner i utredningen

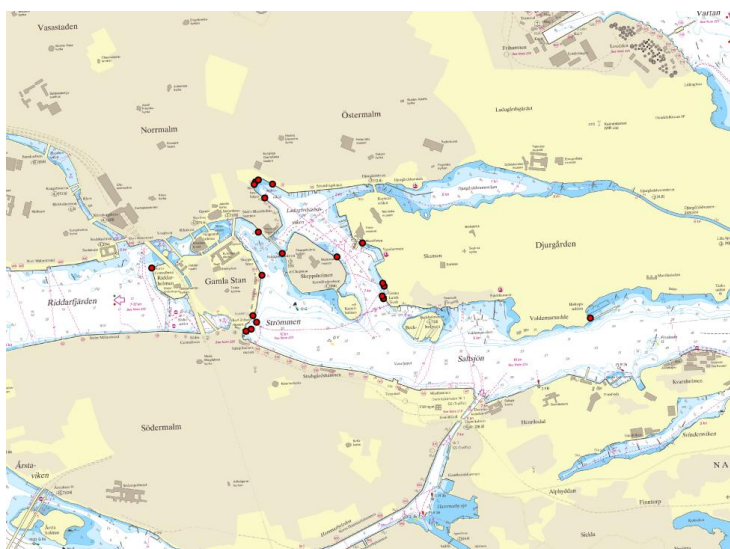
Figur 10. Kajkollisioner i Stockholms hamn

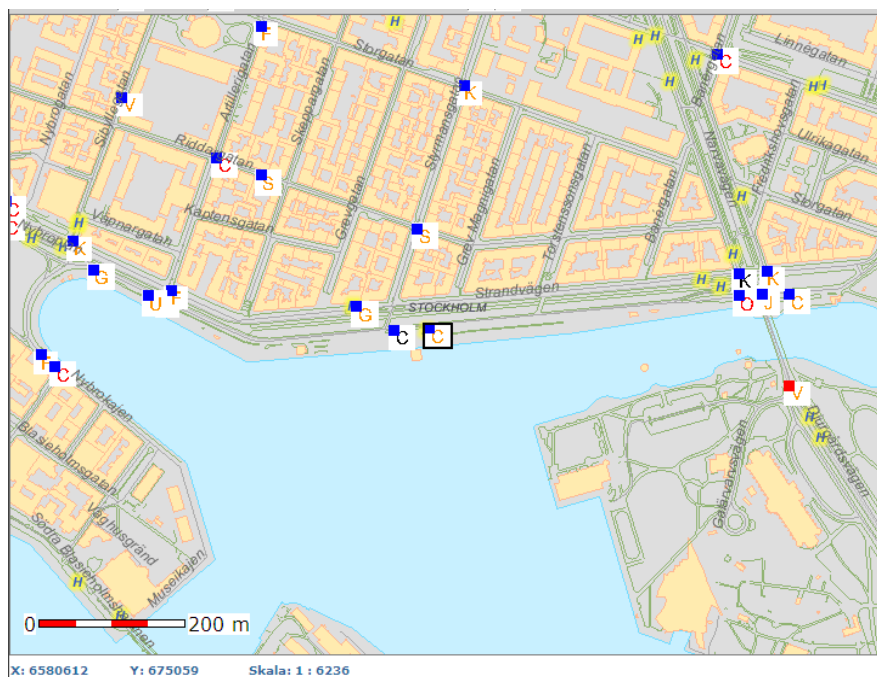
En förenklad jämförelse kan göras med de vägtrafikolyckor<sup>6</sup> som inträffat längs Strandvägen i Stockholm. Strandvägen ligger i närheten av den av passagerarfartyg tätt trafikerade Nybroviken där flera olyckor förövrigt har inträffat. Enligt Polisens inrapportering under perioden 2008-2011 omkom två personer, en person skadades allvarligt och 16 skadades lindrigt längs Strandvägen. Olyckornas lokalisering redovisas i figur 11.

Figur 11. Karta över Strandvägen i Stockholm med inträffade olyckor. Olyckor som inte inträffat längs Strandvägen har inte tagits med i beräkningen. Källa: Transportstyrelsens olycksdatabas för vägtrafik, STRADA.
