# H50P

## Ett flygsäkerhetsprogram för allmänflyget

# LANDNING

- en nödvändighet  
om du startat

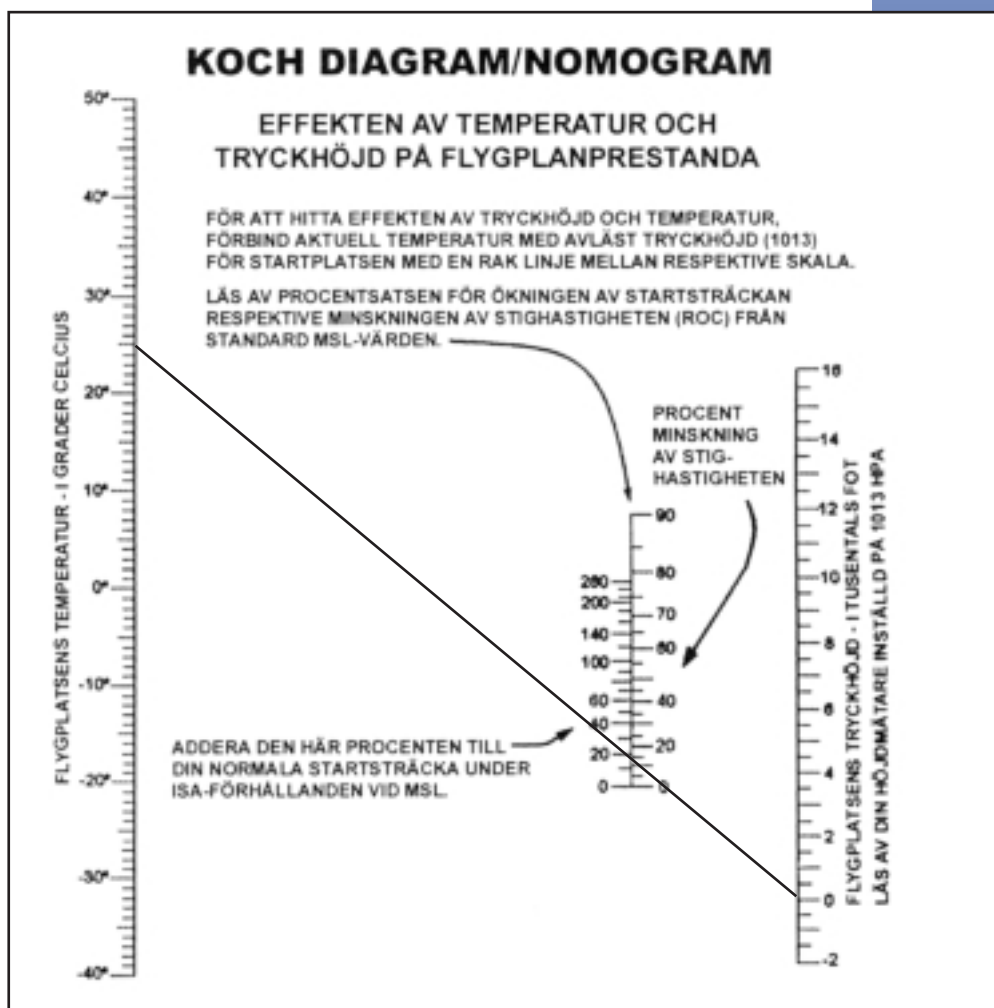
Startsträckan ökar och stigförmågan minskar när det är varmt. Koch-nomogrammet nedan, som presenterades i START-kompndiet, visar att ökad temperatur kräver större utrymme.
