Svensk Flygplatsräddningstjänst

Studie av haverier med brand

Denna studie är framtagen inom ramen för Luftfartsstyrelsens bearbetning av föreskrifter för flygplatser vad gäller räddningstjänst. Studien syftar till att bidra med underlag till översynen av kraven på räddningstjänst mot bakgrund av den internationella kravbilden på flygplatser i ICAO Annex 14 och förslag till europeiska flygplatsföreskrifter från Group of Aerodrome Safety Regulators (GASR). Studien sammanfattar de fakta som samlats in och vilka slutsatser som kan dras utifrån dessa. Med hänsyn till det fåtal haverier som har inträffat under den begränsade tidsperioden kan inte studien ensam utgöra underlag för en diskussion om räddningstjänstens omfattning vid flygplatser.

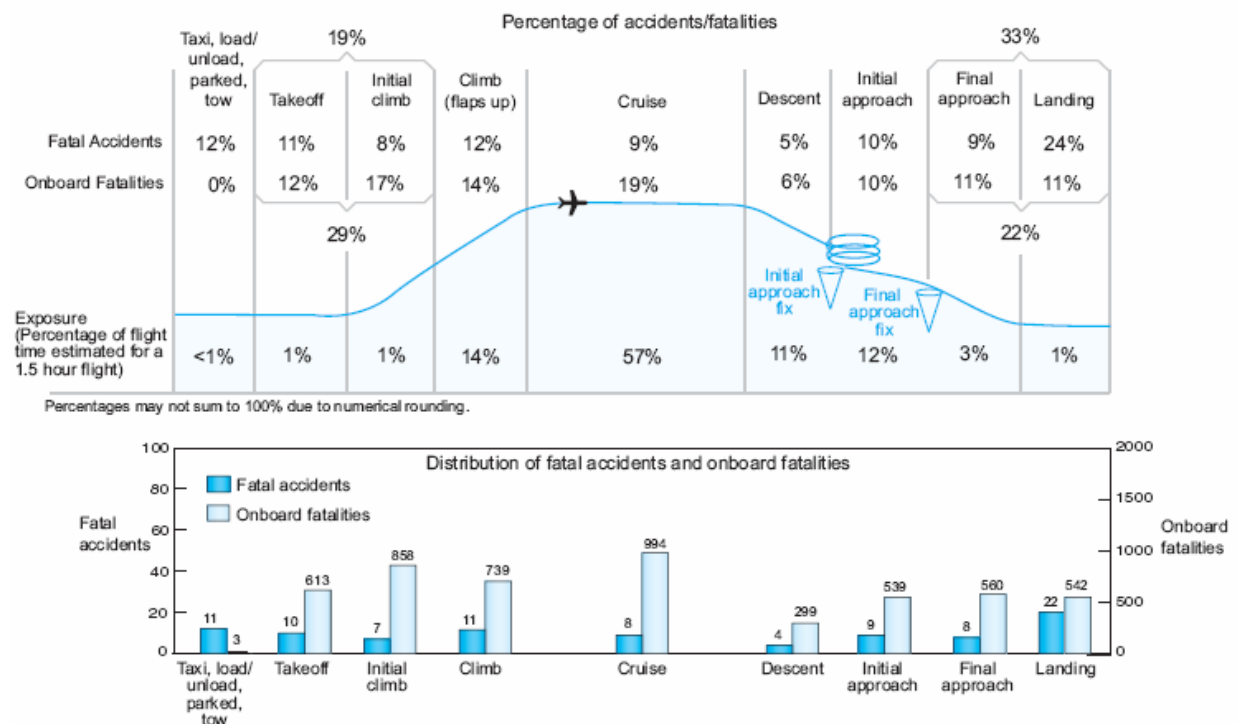
Fig. 2, Fördelning av haverier, 1998 – 2007

Studeras flygfasen visar statistiken 1998 – 2007 att 52 procent av haverierna inträffade vid start och landning. Dock är det vid haverier som skett under sträckflygning som flest omkommit. Totalt har 944 personer omkommit vid sträckflyghaverier under perioden. De flesta haverier med dödlig utgång inträffade vid landning. Vid start och landning är farten jämförelsevis låg vilket medför att de retardationskrafter som uppkommer vid ett haveri är lägre än vid ett haveri som inträffar under sträckflygning. På grund av de mindre retardationskrafterna i samband med start- och landningshaveri är överlevnadsaspekten större.

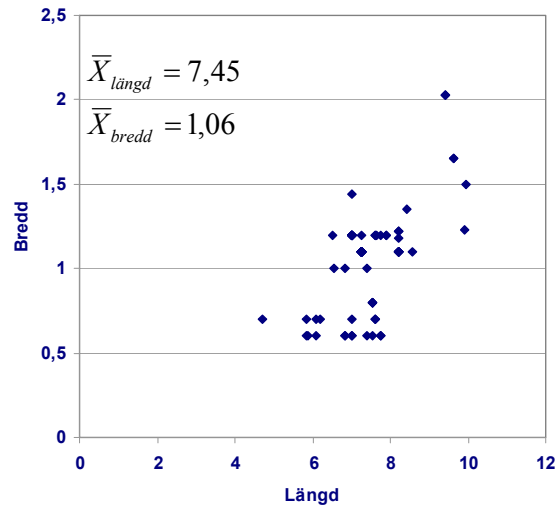
Fig. 33, Längd och bredd

Medellängden för inblandade luftfartyg är 7,45 meter och medelbredden 1,06 meter. Standardavvikelsen är 0,89 meter för längden och 0,29 meter för bredden.

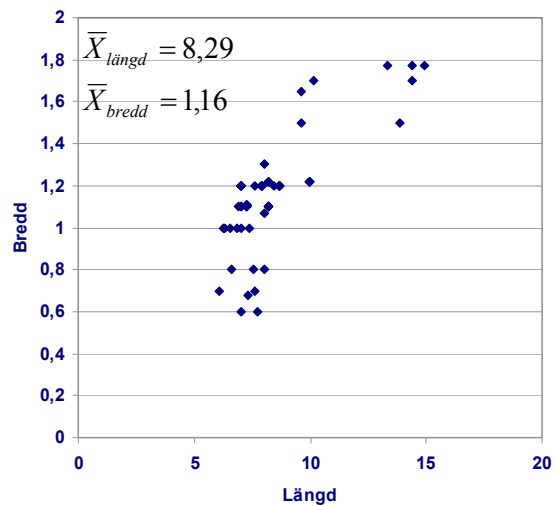
Fig. 34, Längd och bredd

Medellängden för inblandade luftfartyg är 8,29 meter och medelbredden 1,16 meter. Standardavvikelsen är 1,95 meter för längden och 0,25 meter för bredden.

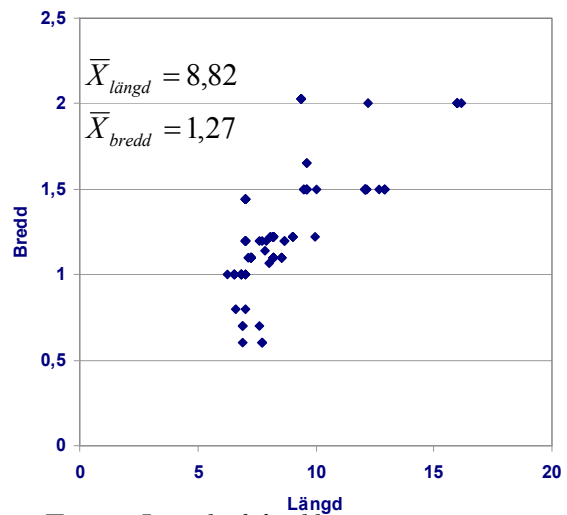
Fig. 37, Längd och bredd

Medellängden för inblandade luftfartyg är 8,82 meter och medelbredden 1,27 meter. Standardavvikelsen är 2,30 meter för längden och 0,32 meter för bredden.

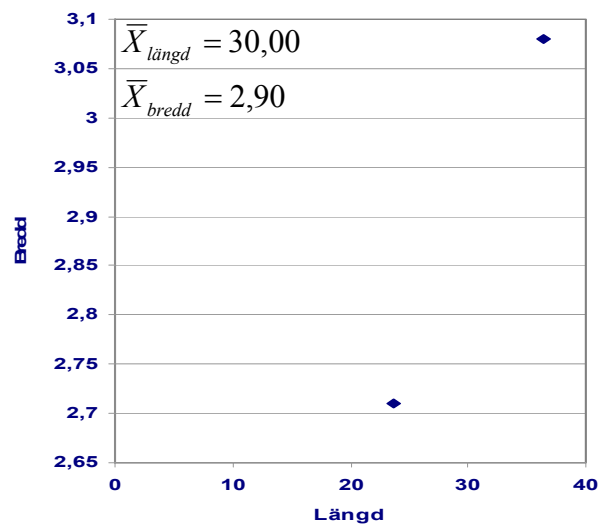
Fig. 41, Längd och bredd

Medellängden för inblandade luftfartyg är 30 meter och medelbredden 2,9 meter. Standardavvikelsen är 9,05 meter för längden och 0,26 meter för bredden.

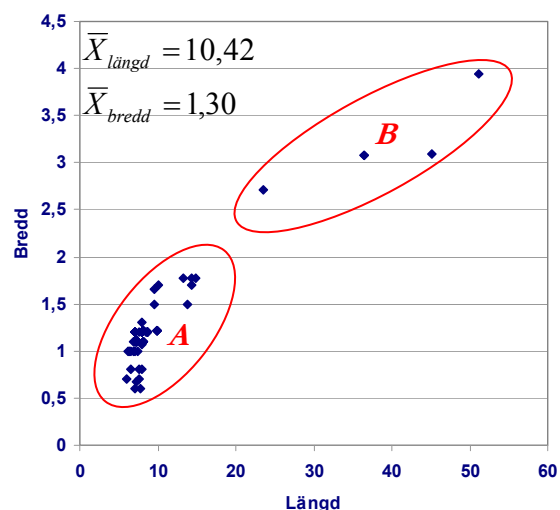
Fig. 42, Längd och bredd

Medellängden för inblandade luftfartyg är 10,42 meter och medelbredden 1,30 meter.. Granskas figur 42 så framkommer tydligt en spridning vad avser storlek på luftfartyg. Spridningen påverkar medelvärdet för längd och bred.

94 procent av haverier i populationen inträffade med lättare luftfartyg (A) och 6 procent med tunga luftfartyg inom linjefart/charter (B). Medellängden för inblandade luftfartyg inom population A är 8,51 meter och medelbredden 1,18 meter. Medelvärdet för teoretisk mängd släckmedel är 429 liter. Medellängden för inblandade luftfartyg inom population B är 42,25 meter och medelbredden 3,30 meter. Medelvärdet för teoretisk mängd släckmedel är 5 168 liter.

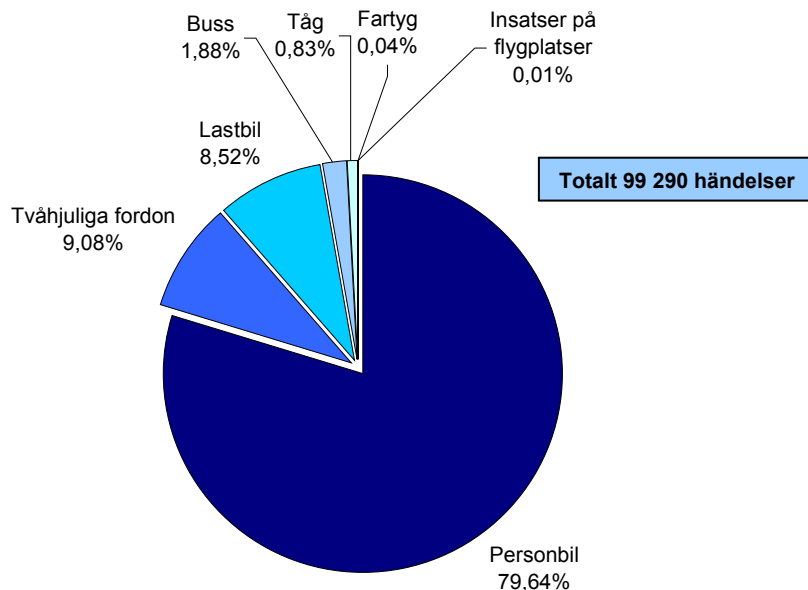
Fig. 65, Räddningstjänstens insatser inom olika transportslag

Figur 65 visar procentuell spridning av räddningstjänstens insatser inom olika transportslag under perioden 1996 – 2005. Det mest frekvent förekommande transportslaget är personbilar, som står för nästan 80 procent av alla händelser där insatser från räddningstjänsten har varit nödvändig. Räddningstjänstens insatser på flygplatser utgör 0,01 procent av alla insatser under perioden. I jämförelse med andra transportslag utgör räddningstjänstens insatser mot luftfarten en mycket liten del. En bidragande orsak till detta kan vara de höga krav som ställs på material och människor inom luftfarten.
