Passagerarfartyget STOCKHOLM - SGLD- grundstötning 2000-07-20

Vår beteckning: 080201-0035654
Utredningsstaben Björn Molin, 011 19 13 27
IOS Kjell-Åke Nilsson, 08 666 66 00
IOS Ylva Bexell, 08 666 66 00
Rapporten finns www.sjofartsverket.se (Webbtjänsten
även på vår hemsida -Press-Rapporter/remisser
eftertryck till ås med angivande av källan

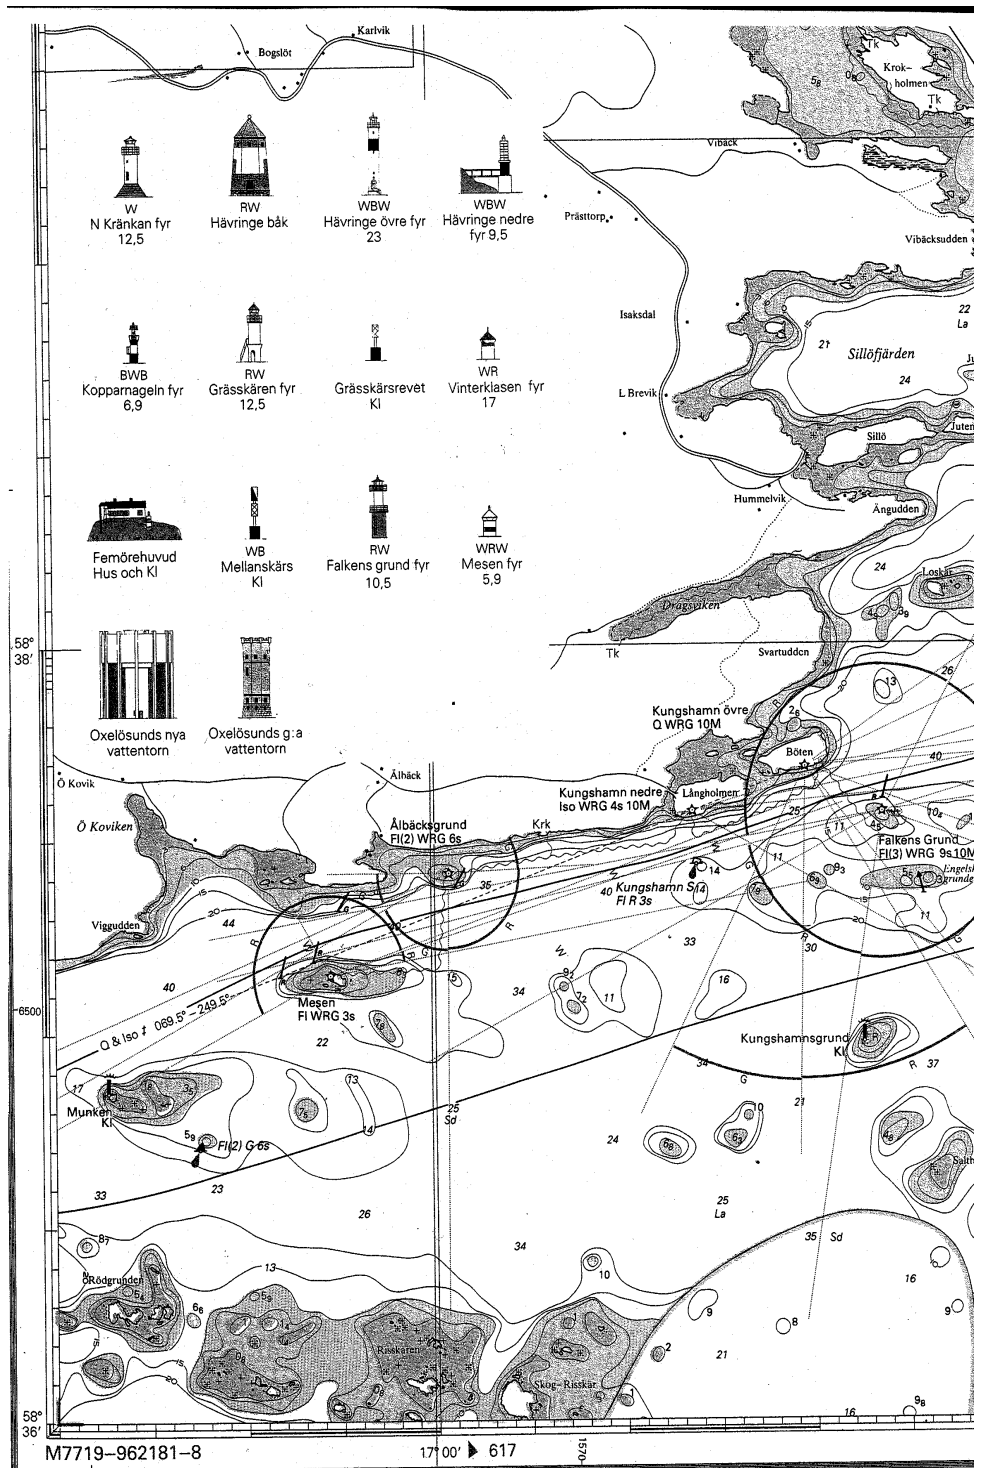
Bilaga: Sjökortsutdrag

Under resan fick fartyget black-out och fick grundkänning på Munken (se sjökortsutdrag).
