RAPPORT

Närsituation mellan torrlastfartyget NORDTRADER -SBAX- och passagerarfartyget LAPONIA AV SESKARÖ -SMTQ- den 15 juni 2001

Vår beteckning: 080201-0127722/080201-0127723
Utredningsenheten Björn Molin, 011-19 13 27

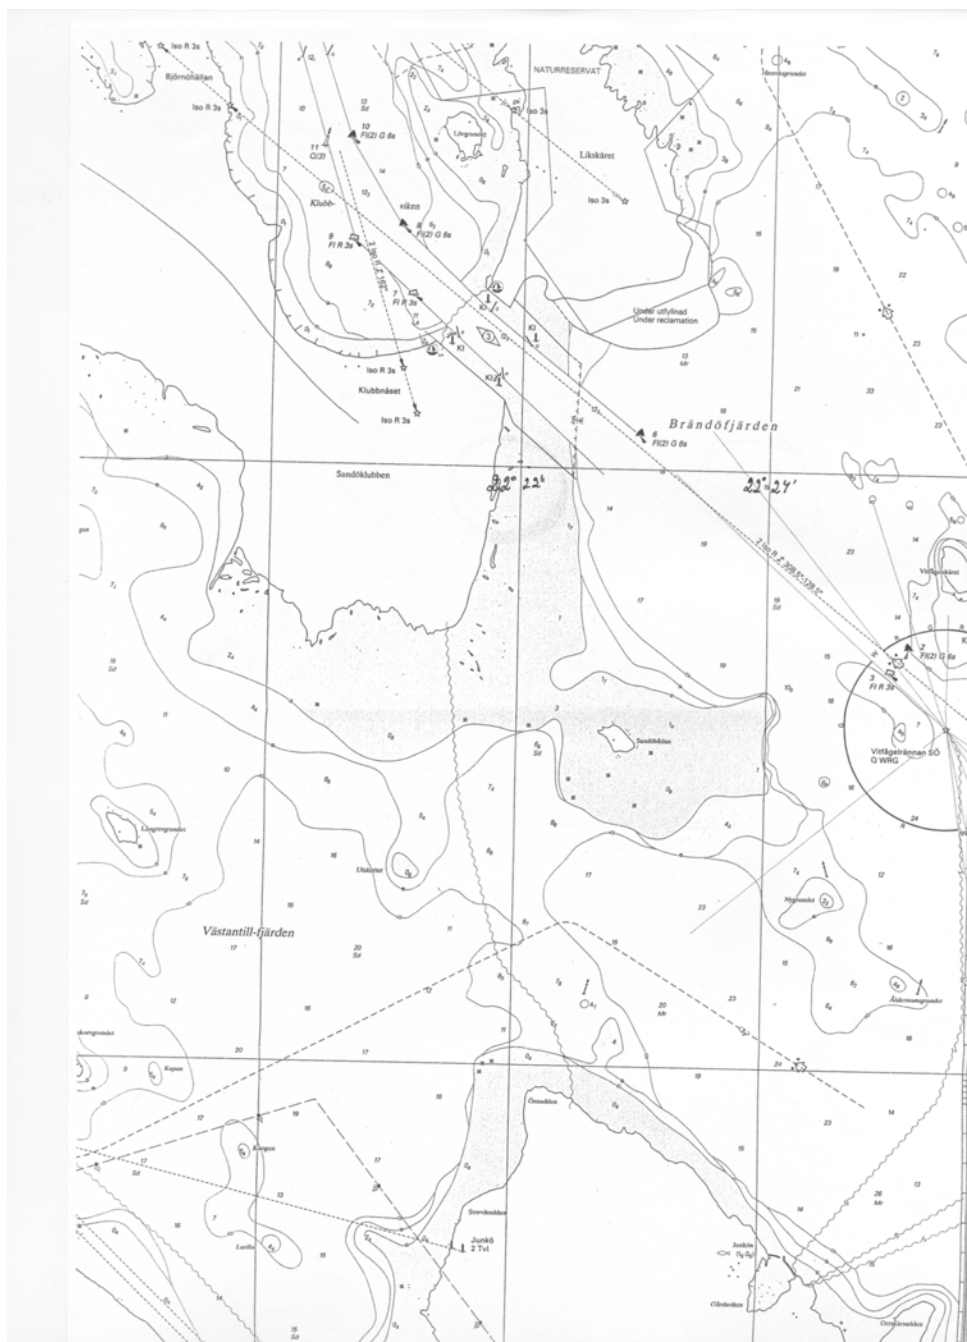
Rapport närsituation mellan torrlastfartyget NORDTRADER -SBAX- och passagerarfartyget LAPONIA AV SESKARÖ -SMTQ- den 15 juni 2001

Bilaga 1: Sjökortsutdrag

Då fartygen möttes i farleden på Brändöfjärden (se sjökortsutdrag) uppstod en närsituation den 15 juni 2001 cirka klockan 2040 på ungefärlig position N 65° 29',6 E 22° 24',1.
