Riskbedömning avseende bromsblock av komposit under svenska vinterförhållanden

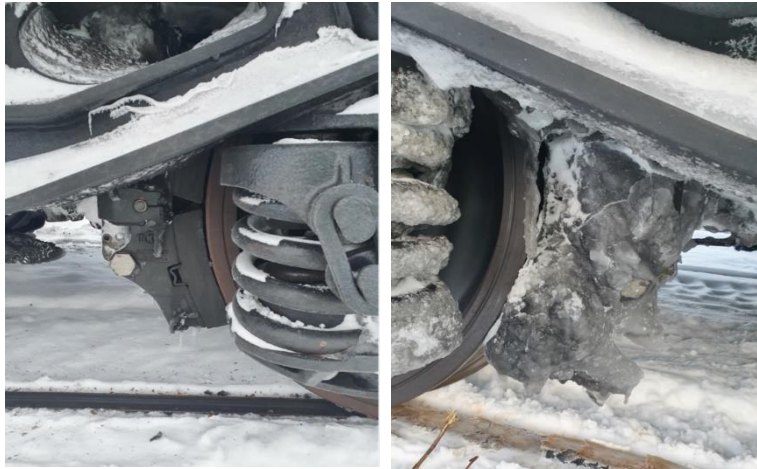
Figur 1. Skillnaden i nedisningsgrad mellan K-bromsblock J822 (organiskt) med kraftig nedisning och C333 (sintrat) med obetydlig nedisning. Vagnarna har gått i samma tåg. Fotot är taget efter en tomkörning på ca 200 km.

I Figur 1 längre ner visas ett exempel på nedisningsgraden av detta block.

I Figur 1 nedan visas ett exempel på nedisningsgraden av detta block.
