RAPPORT

Bulkfartyget POLO M -C6OL1- grundstötning den 23 november 2004

Vår beteckning: 080202-04-17548
Utredningsenheten Björn Molin, 011-19 13 27

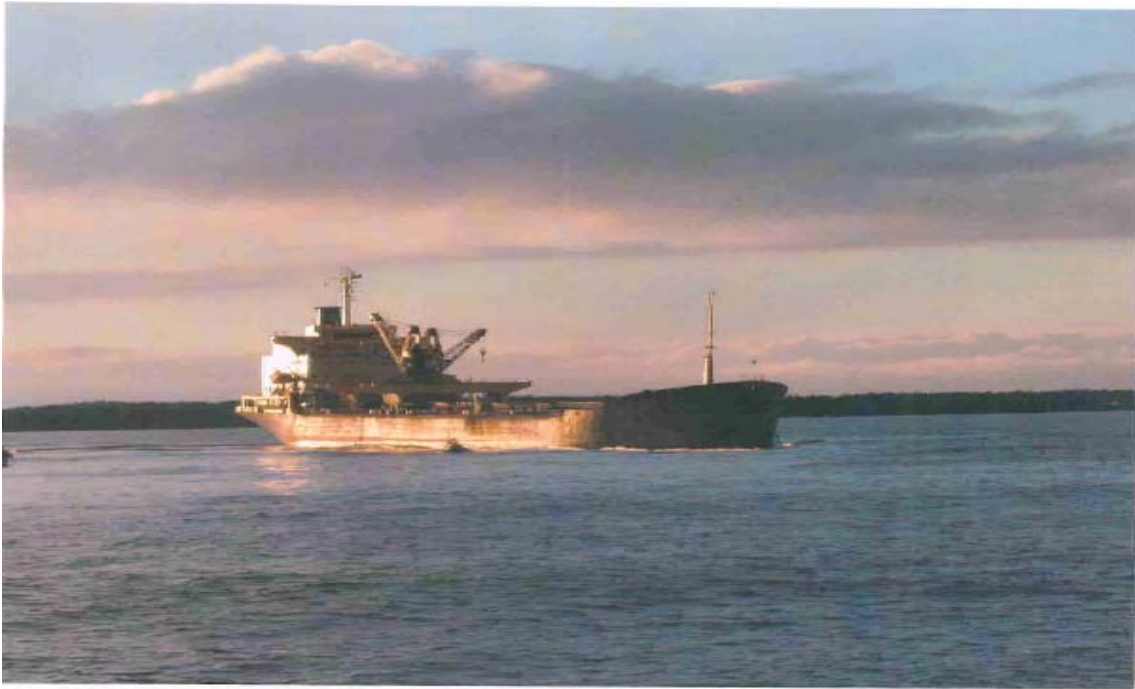
Fartyget fick stora bottensskador med hål i barlast- och oljetankar. Mellan 10 och 30 ton tjockolja läckte ut. Cirka 5 ton olja togs upp ur havet av KBV-fartyg men olja förorenade också stränder på Gotland.

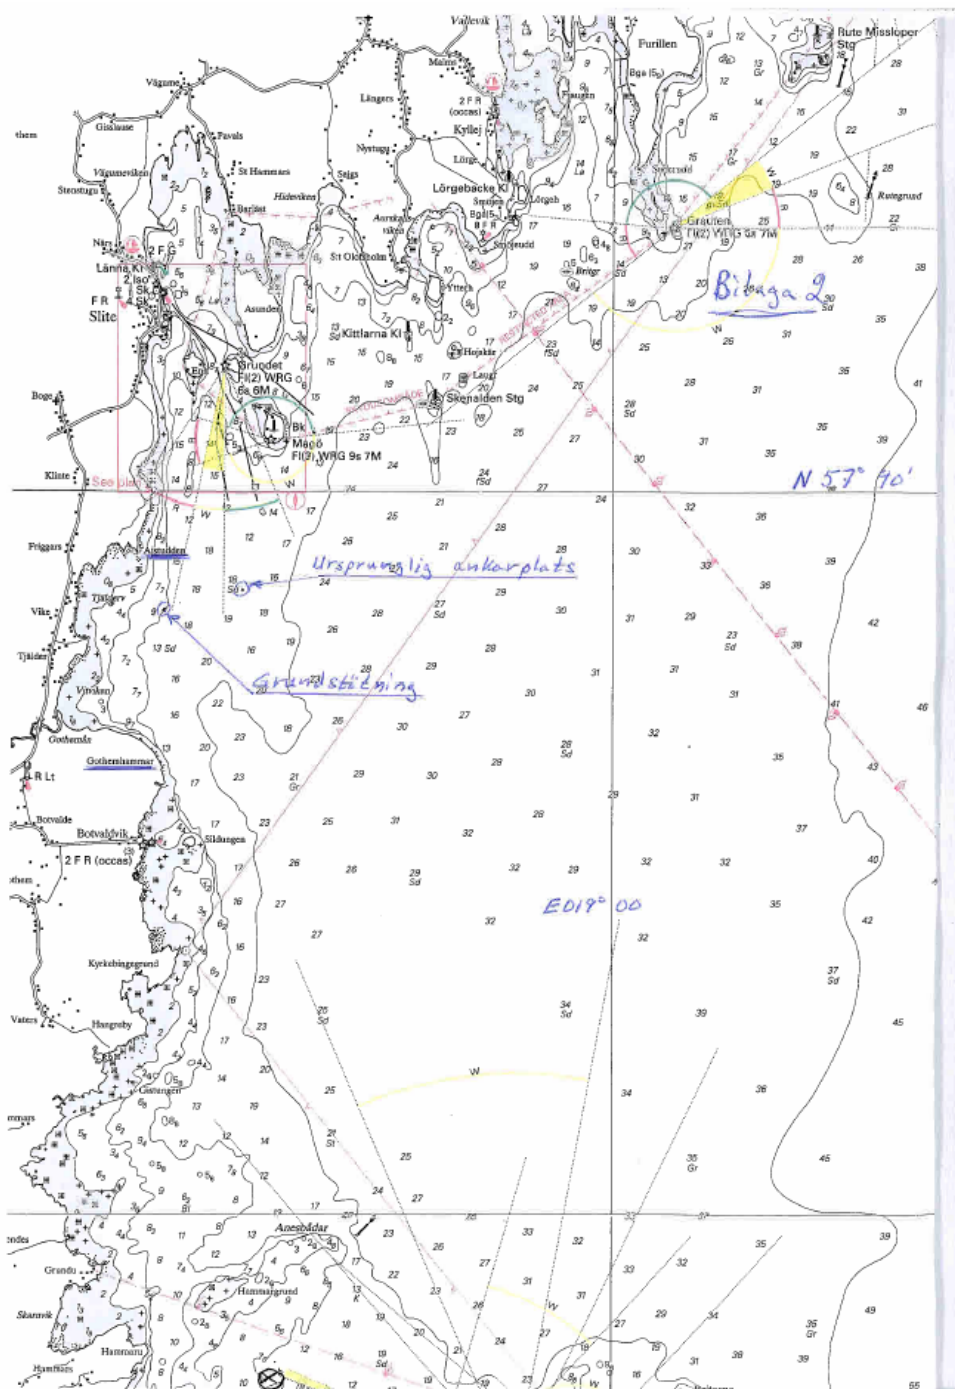
Bilaga 2: Sjökortsutdrag.

2:styrman hade vakt mellan klockan 0000 och 0600 den 23 november. Han kontrollerade fartygets position med jämna mellanrum men lade inte märke till något onormalt. Positionen kontrollerades genom att han hade lagt avståndsringar och bäringslinjaler på både Ajstudden och Gothemhammar (se sjökortsutdrag). En GPS var också inställd så att den skulle larma om fartyget avvek mer än 2,5 kabellängder (463 meter) från sin position.

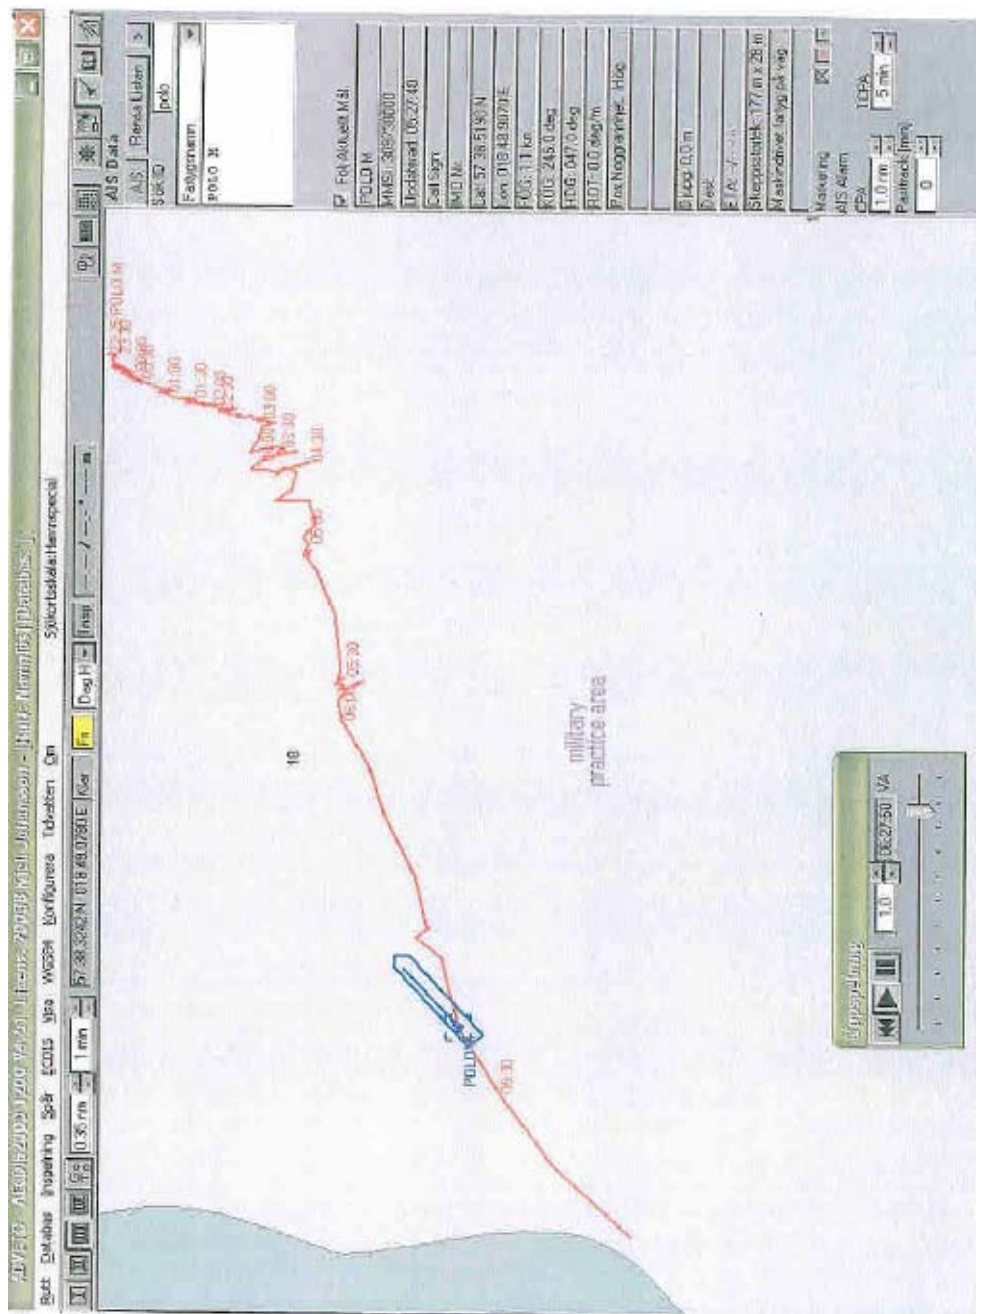
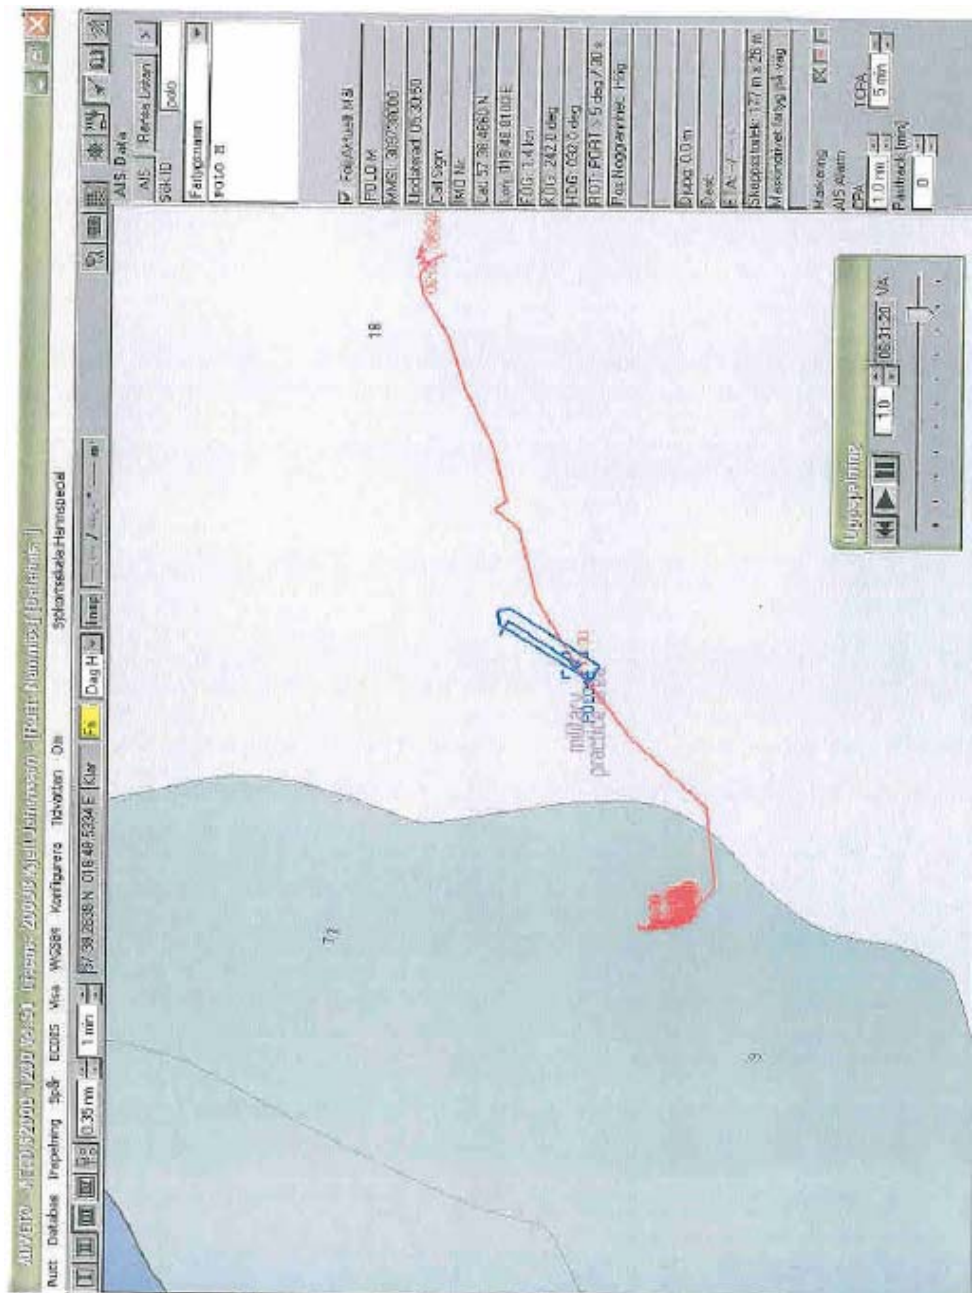
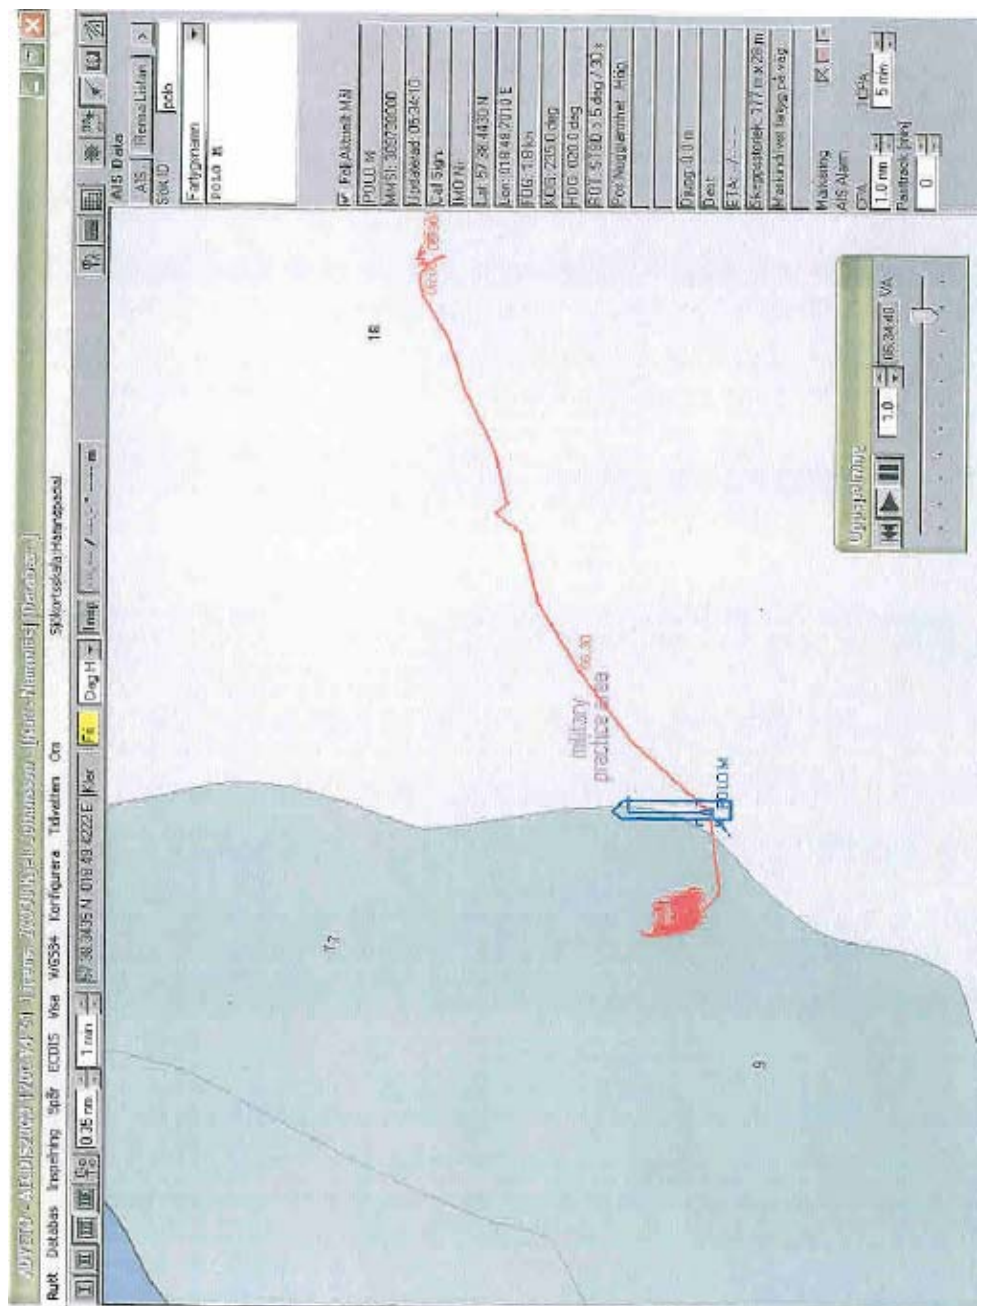
Bilaga 3: Utskrifter från AIS.

Av den lagrade AIS-informationen kan utläsas att Polo M ankrade cirka klockan 1950 den 19 november 2004. Fartygets hade sedan under de första dygnet normala rörelser för fartyg som ligger till ankars. Den 22 november mellan klockan 1210 och 1230 draggade fartyget cirka 130 meter nordvärt.

Den 23 november mellan klockan 0600 och 0700 draggade Polo M knappt 2 fartygslängder och mellan 0700 och 0730 ytterligare en fartygslängd västvärt. Från klockan 0730 tills strax före 0800 låg hon i stort sett stilla

varefter ankaret släppte igen och klockan 0800 draggade fartyget västvärt med farten 0,7 knop. Klockan 0810 var farten 1,1 knop och Polo M fortsatte sedan att dragga mot väst och sydväst med varierande farter tills hon grundstötte cirka klockan 0835.

Mellan klockan 0600 och 0835 den 23 november draggade fartyget totalt cirka 1400 meter.
